RESOLUCIÓN No. 0228 DEL 14 DE MARZO DE 2023

POR MEDIO DEL CUAL SE ATIENDE UNA QUEJA, SE APRUEBA UN PLAN DE MANEJO Y SE TOMAN OTRAS DETERMINACIONES.

EVALUACIÓN DE LA DOCUMENTACIÓN PRESENTADA EN EL PLAN DE MANEJO AMBIENTAL Y RESTAURACIÓN DE LA CONTINGENCIA PARA LA EMPRESA MINA ESPERANZA GOLD S.A.S, OCURRIDO EN EL ÁREA DEL CONTRATO JG4-16531 MINECAR GOLD S.A.S., EN EL CORREGIMIENTO ALTO CARIBONA JURISDICCIÓN DEL MUNICIPIO DE MONTECRISTO, BOLÍVAR. (INFORME 1-INFORME 2-INFORME 3)

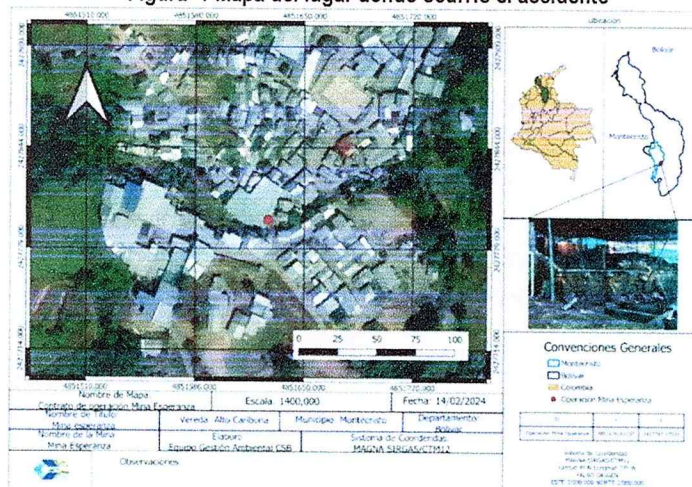
Figura 1 Mapa del lugar donde ocurrió el accidente

El accidente se sitúa dentro en las instalaciones de la planta de beneficio de la empresa, puntualmente en el tanque de almacenamiento de relaves. La infraestructura se encuentra ubicada en las coordenadas X 4851626,81713- Y 2427795,73504 (sistema de coordenadas origen único nacional CTM 12).

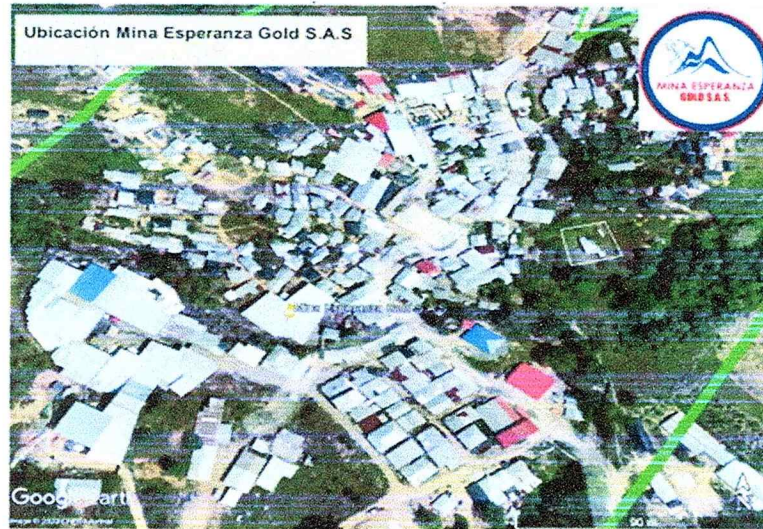
Figura 2 Ubicación de accidente ambiental

El evento ambiental se sitúa dentro en las instalaciones de la planta de beneficio de la empresa, concretamente en el tanque de almacenamiento de arenas. La remoción del suelo que genera el fracturamiento de la

infraestructura se encuentra ubicada en las coordenadas geográficas X 4851596,51867- Y 2427799,51713 (CTM 12); ubicada en la parte baja del montaje.
