**AUTO No. 020 DEL 05 DE ENERO DE 2024**

**POR MEDIO DEL CUAL SE ATIENDE UNA QUEJA Y SE TOMAN OTRAS DETERMINACIONES.**

3. UBICACIÓN Y DESCRIPCIÓN DEL ÁREA DEL COMPLEJO CENAGOSO “LA POZA”.

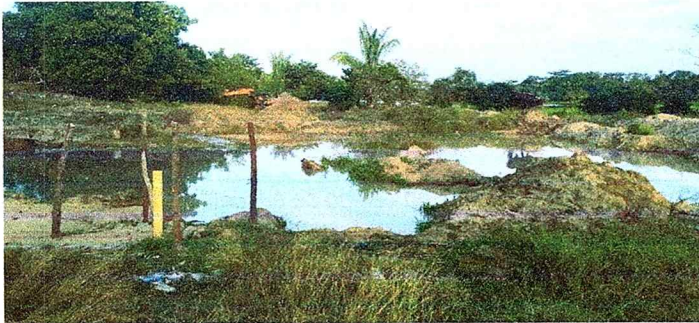
**Foto 1.** Pozo de agua subterránea-pozo de agua superficial

Se logra identificar que en el lugar hay pilas de arenas, las cuales posiblemente han sido excavadas por maquinaria amarilla, también se identifican unas mangueras las cuales posiblemente transportan agua para el proceso de lavado del material extraído, y estas aguas descienden a un lugar más bajo en las coordenadas **X 4885848,27852- Y 5244034,88979** (MAGNA SIRGAS / Origen-Nacional). En este pozo se observa que estas aguas almacenadas presentan dos características físicas, uno que en la superficie hay espuma y segundo, que emana de estas aguas un olor a combustible. Este pozo está

protegido por un muro de contención el cual cumple la función de no permitir que estas aguas se derramen en caso de que se llene, este no llegue al complejo cenagoso la poza, esta obra ingenieril, fue en recomendación o sugerida por secretaria de minas del municipio.

En lo que respecta al aprovechamiento del agua superficial, se identificó un pozo que almacena agua presumiblemente utilizada en el proceso de beneficio del oro. Sin embargo, no se pudo determinar la fuente exacta de captación de esta agua, lo que plantea preocupaciones sobre la sostenibilidad y el impacto ambiental de esta actividad. En cuanto al pozo de agua subterránea se evidencia el montaje de este, pero al momento de la visita no estaba siendo usado.

Evidencia del pozo de agua subterránea y agua superficial el cual tiene características físicas como espumas en la superficie y emanación de olor a combustible.

7. Además, se verificó la instalación de un pozo de agua subterránea en el predio del Sr. Amurís González en las coordenadas X 4885845,22545-Y 5244034,89837 (MAGNA SIRGAS / Origen-Nacional), el cual según el testimonio de un residente del caserío, está destinado para el uso de la comunidad local. En este sentido, se solicita al propietario que inicie el trámite para obtener el permiso correspondiente para aprovechamiento de este recurso natural, y se aclare la fecha de instalación de dicho pozo.

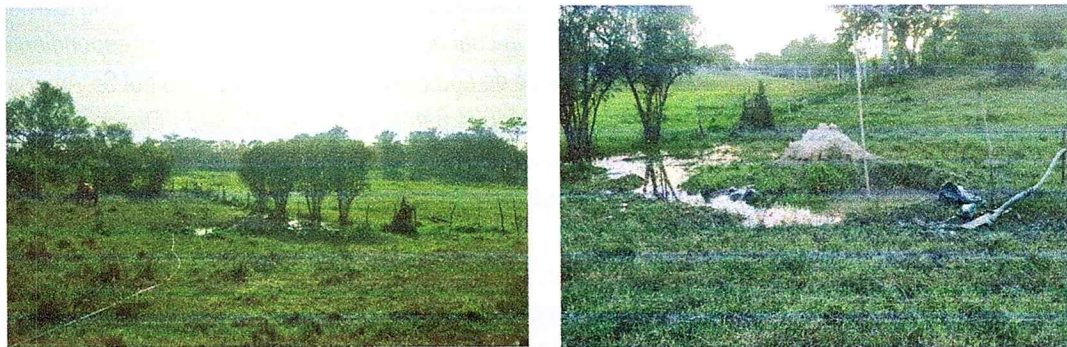
**Foto 2.** Conexión de manguera con el humedal de la ciénaga.

En el seguimiento de esta visita ocular se identifica que hay una pequeña intervención al suelo en la coordenada **X 4885924,58818- Y 2544028,53469** (MAGNA SIRGAS / Origen-Nacional) y a este punto finaliza una manguera donde se ve presencia de agua la cual empieza a tener contacto directo con el complejo cenagoso la poza, dejando en evidencia el contacto que hay entre la actividad minera artesanal y el humedal temporal que bordea toda la ciénaga.

3. Respecto a la solicitud con placa **502358**, se identificaron cuatro puntos en campo que indican la presencia de un pozo de agua subterráneo, un pozo de agua superficial, una conexión de manguera con el humedal temporal de la ciénaga y un caserío. Los tres primeros puntos mencionados evidencian un impacto negativo generado por una actividad que carece de los permisos técnicos y ambientales necesarios para la extracción de recursos minerales. Por lo tanto, se recomienda a la Agencia Nacional de Minería la suspensión inmediata de toda actividad en estos puntos y en cualquier otro que presente características similares.

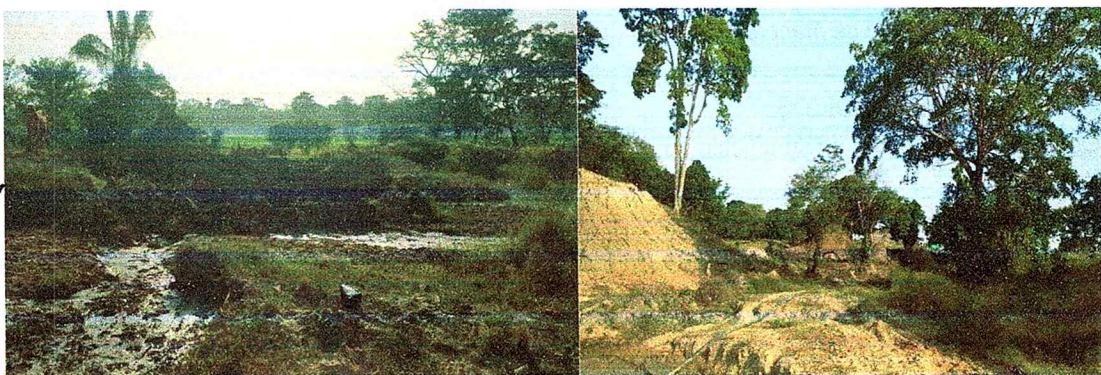
**Foto 3.** Remoción en masas. **Fuente:** Tomada en campo CSB.

Toda esta actividad ilegal está generando una seria afectación al paisaje, así como a la flora y fauna local. La remoción indiscriminada de suelo y la potencial contaminación del agua están contribuyendo a la degradación del ecosistema circundante, poniendo en peligro la biodiversidad y los recursos naturales del complejo cenagoso.

8. En las coordenadas proporcionadas X 4885850,24582- Y 2544042,05031 (MAGNA SIRGAS / Origen-Nacional), se evidenció una serie de impactos negativos, incluyendo afectaciones paisajísticas, daños al recurso suelo, sedimentación, remoción en masa y contaminación del agua. Se recomienda realizar una adecuada recuperación ambiental en el área afectada, implementando medidas específicas para cada recurso afectado.
