AUTO No. 026 DEL 10 ENERO DE 2024

POR MEDIO DEL CUAL SE ATIENDE UNA QUEJA Y SE TOMAN OTRAS DETERMINACIONES

Que la Subdirección de Gestión Ambiental remitió a la Secretaria General, Concepto Técnico No. 401 de fecha 01 de diciembre de 2023, el cual establece:

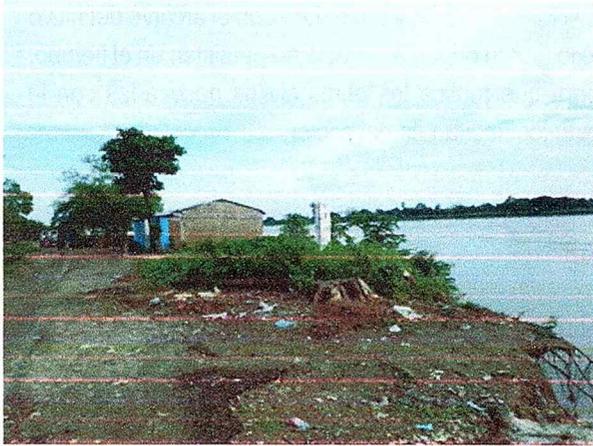
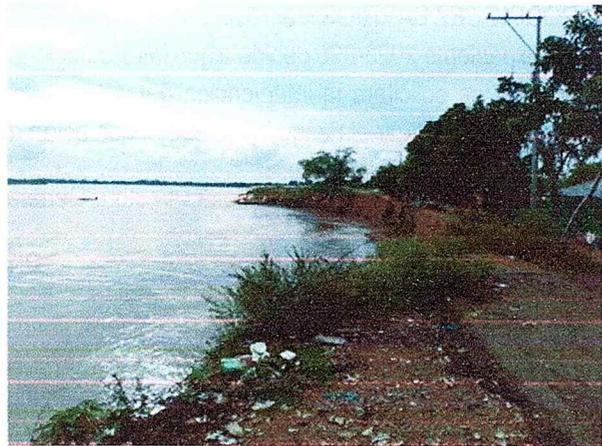
REGISTRO FOTOGRÁFICO

Al momento de la visita se pudo evidenciar la existencia de una ceiba talada, no se encontró evidencia de los otros árboles, el río erosiona ese sector de la rivera, arrastrando los árboles hasta su cauce.

- ✓ Durante la visita no se pudo evidenciar los cuatro árboles que ponían en riesgo las viviendas y habitantes del Jarillón Sur, sector Barrio Girardot, cabecera municipal del municipio de Magangué, tres de ellos fueron arrastrados por el río Magdalena, al desplomarse su rivera, un cuarto árbol fue talado de emergencia por los habitantes del sector, para evitar su caída sobre las viviendas cercanas a él.

- ✓ Se conceptúa que los árboles que ponían en riesgo a los habitantes del barrio Girardot, objeto de la queja, ya no existen, desapareciendo cualquier riesgo generado por la caída de los árboles sobre las casas vecinas.
