CORPORACIÓN AUTÓNOMA REGIONAL DEL SUR DE BOLÍVAR - CSB

AUTO No. 692 DEL 06 DE OCTUBRE DE 2021

Por medio del cual se Atiende una Queja y toman otras determinaciones

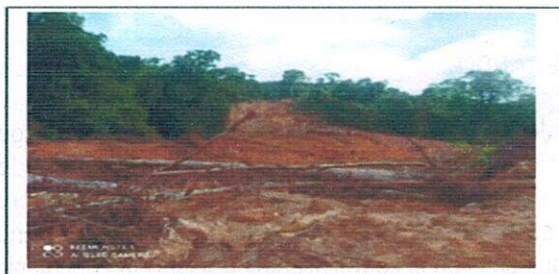
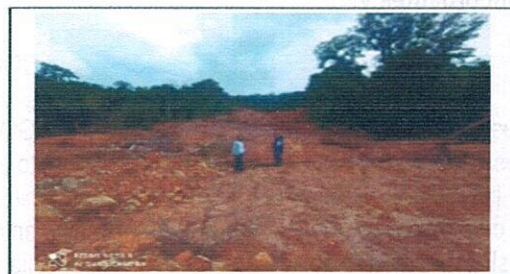
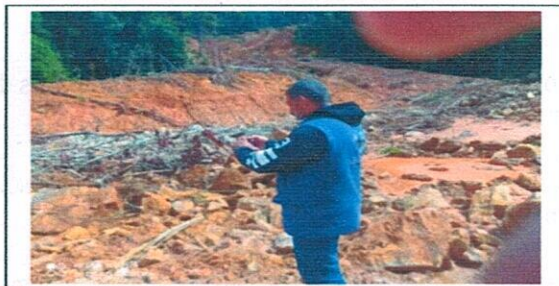
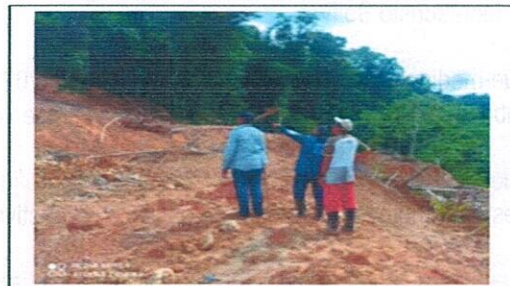
En el área donde ocurrió la contingencia lo denominan sector de "San Pacho", se verificó la magnitud de los hechos, la remoción en masa cubrió alrededor de quinientos metros (500) aproximadamente el cauce sobre la quebrada Arizá, sellando e interrumpiendo la dinámica hídrica causando represamiento.

Se pudo observar que la montaña colapsó, el evento por remoción en masa arrastró cantidades de árboles de gran tamaño que superan treinta(30) metros de largo, cuarenta (40") pulgadas de diámetro y rocas de gran tamaño; el componente biótico afectado se encuentran arboles de la especie Caracolí, Abarco, Almendro de montaña, Balso, Solera entre otras como también fauna asociada como Marimonda prieta, Mono Titi, Loro, Guacamaya, Pava Congona, Pajuil entre otras aves, en reptiles se encuentran Serpientes, Armadillo, Saino, Ñeque, Guartinaja entre otros.

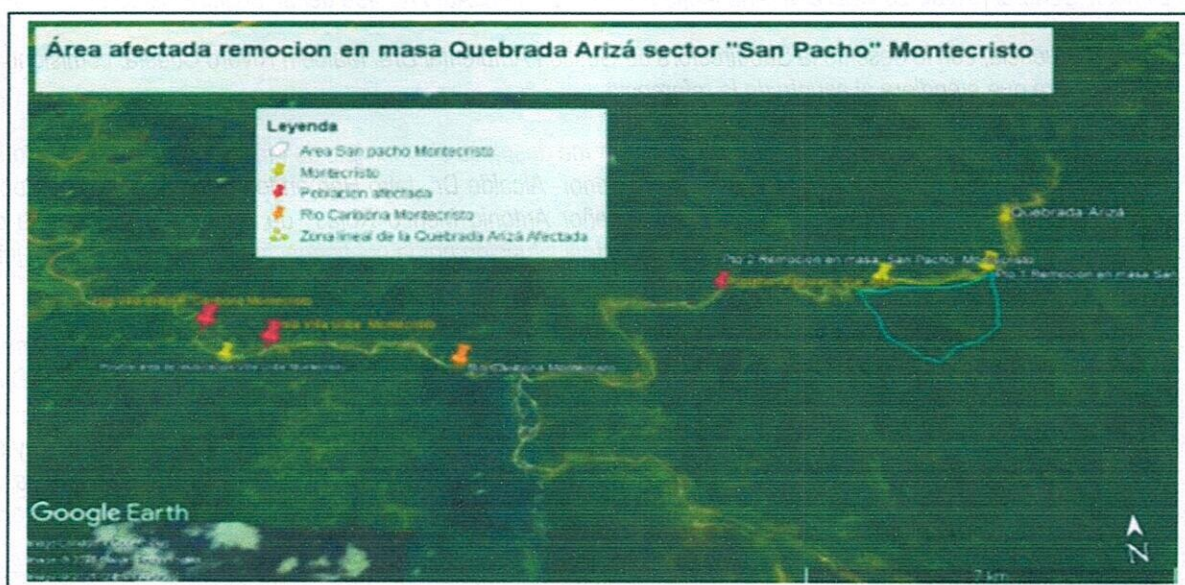
En el desarrollo de la visita de inspección ocular se procedió realizar un estimativo, medir el área de afectación y posible volumen de material suelto, pero en el desarrollo de esta, se presentó un leve deslizamiento del sector noroccidental de la montaña lo que nos alertó que el área sigue inestable, contiene alto índice de humedad debido que las lluvias persisten lo que exacerba el riesgo en esta área y para las comunidades que habitan aguas abajo sobre la rivera de la quebrada Arizá y el Rio Caribona en particular la población que habita la isla que denominan "Villa Uribe".

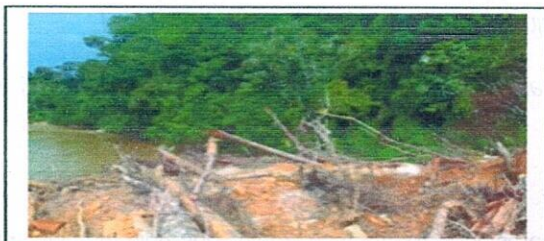
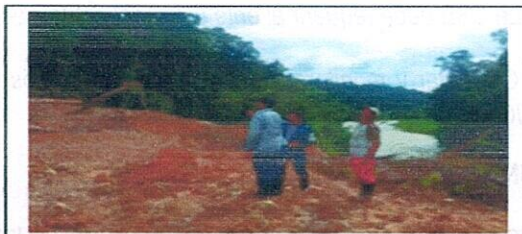
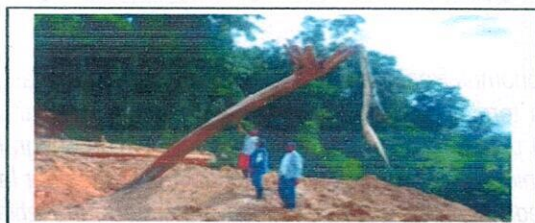
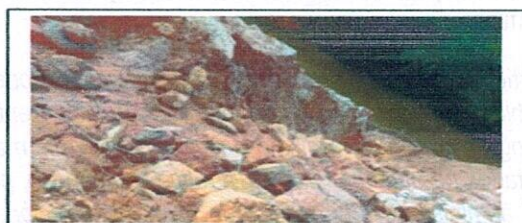
Manifiesta el señor Antonio Menco que en el Plan de Acción Especifico de Gestión del Riesgo de la alcaldía de Montecristo, contemplaron y realizaron actividades de remoción de materiales vegetal y mineral que obstruía el cauce en la quebrada Arizá, utilizando motobomba tres (3) motobombas de 10hp, 6hp y 4hp para remover generando chorros de agua por presión

El material abundante de suelo, rocas y árboles de la montaña colapsada, que se encuentra a un lado de la quebrada margen izquierdo, amenaza con llegar a la quebrada debido a canales de agua que baja de lo alto.

✓ Que en el sector que denominan "San Pacho" en las coordenadas  $N08^{\circ}04'39.0''W74^{\circ}25'13.8''$ -  $N08^{\circ}04'38.9''W74^{\circ}25'13.7''$  zona rural de jurisdicción del municipio de Montecristo Bolívar la ladera noroccidental de la montaña sigue inestable, debido que continúan las lluvias por lo que hay saturación de humedad en el suelo, lo que podría provocar nuevamente deslizamiento y caer en el cauce de la quebrada "Arizá".

✓ Que en consecuencia de lo anterior descrito el municipio de Montecristo Bolívar debe activar el Consejo Municipal de Gestión del Riesgo, Plan de Contingencia, Plan de Estrategia de Repuesta a Emergencia, frente al escenario por remoción en masa y el riesgo latente en que se encuentran las comunidades de "Villa Uribe" y de Remolino.

✓ El ente territorial debe definir mecanismos de monitoreo y seguimiento a los niveles del agua de la quebrada "Arizá" y el Rio Caribona, e implementar sistemas de alerta temprana.
