## AUTO No. 1005 DEL 19 DE OCTUBRE DE 2022

Por medio del cual se ordena una actuación Administrativa en el trámite de una queja Ambiental

## INFORME DE LA VISITA AL CAÑO GUATACA EN JURISDICCIÓN DE MOMPOX, BOLIVAR.

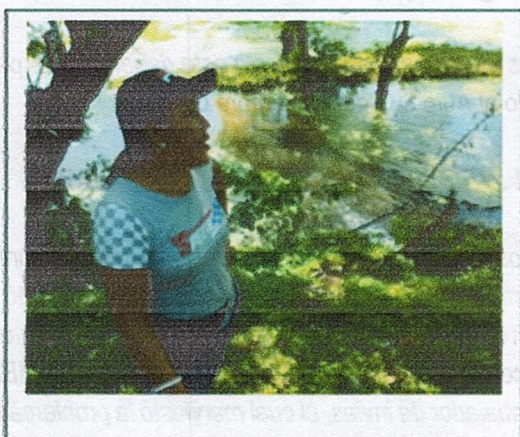
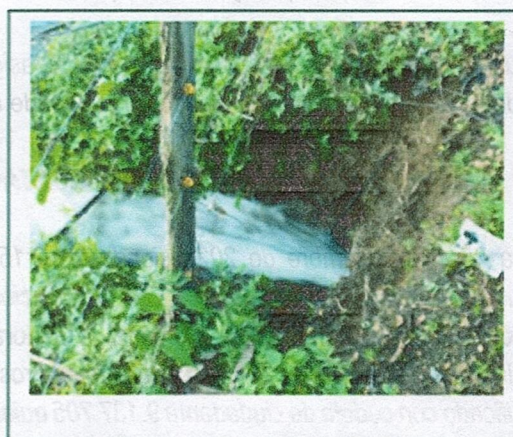
El señor Juan López comentan que el acceso de agua fue provocado por el movimiento de los tubos que conectan extremo a extremo con la carretera, debido a que el propietario del predio instaló unos estanques para peces al costado derecho de la vía con el fin de sembrar peces (Fotografía 1), actividad que generó daño y la entrada de agua de manera abundante desde la mañana de este lunes 5 de septiembre, para lo que el señor

PASO DE AGUA DEL RIO MAGDALENA POR POSIBLE TUBERIA CARRETERA NACIONAL VIA YATI EN DIRECCION CIENAGA LAS PAVAS

• Se requiere que la Corporación Autónoma Regional del Sur de Bolívar de a través de la oficina de Secretaría General dar traslado del presente informe técnico, por competencias al INSTITUTO NACIONAL DE VIAS "INVIAS", debido que la afectación por el ingreso de agua, se encuentra en la vía nacional que comunica los corregimientos de Santa Fe, Isla Grande, Tacaloa- las Brisas con el municipio de Magangué y se ubica en la coordenadas N09° 15'32.30" W74°44'15.80" y N09° 15' 32.50" W74°44'16.40", así mismo se requiere que INVIAS establezca una obra definitiva en el área afectada permita que el riesgo desaparezca para las comunidades expuestas.

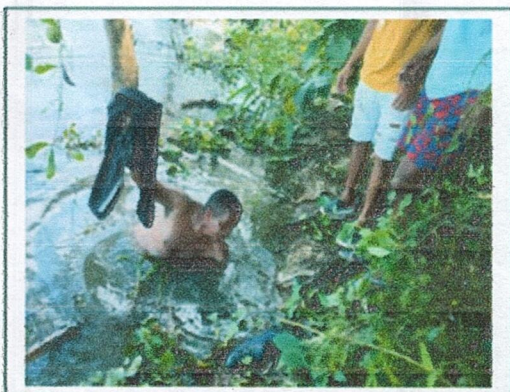
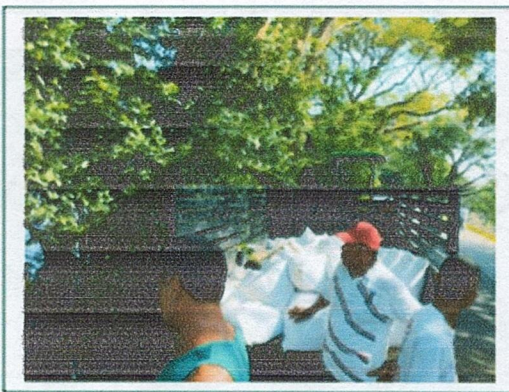
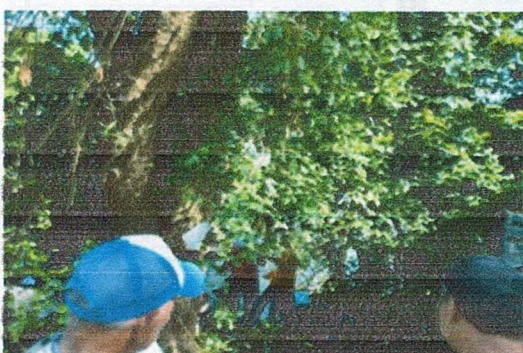
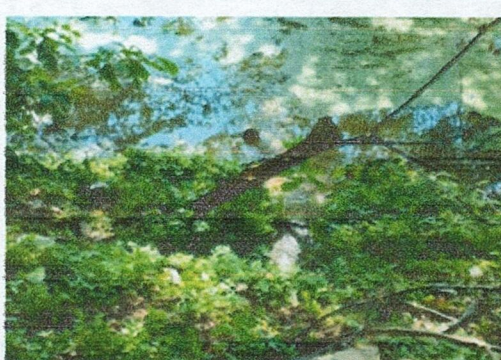
juan reporto la incidencia ante su jefe para tomar acciones, de igual forma la junta de acción comunal tomo acciones, solicitando el apoyo de la Alcaldía municipal y de la Infantería de marina, para ejecutar obras de mitigación con el fin de subsanar la entrada de agua y comunicación a la ciénaga las pavas, además el comportamiento del rio Magdalena en la zona y la temporada de lluvias que ha generado aumento en su caudal.

CONTENSION CON PLASTICO Y SACOS EN EL AREA DEFRENTE AL RIO MAGDALENA Y REDUCCION DEL CHORRO EN DIRECCION DE LAS CIENAGAS LAS PAVAS

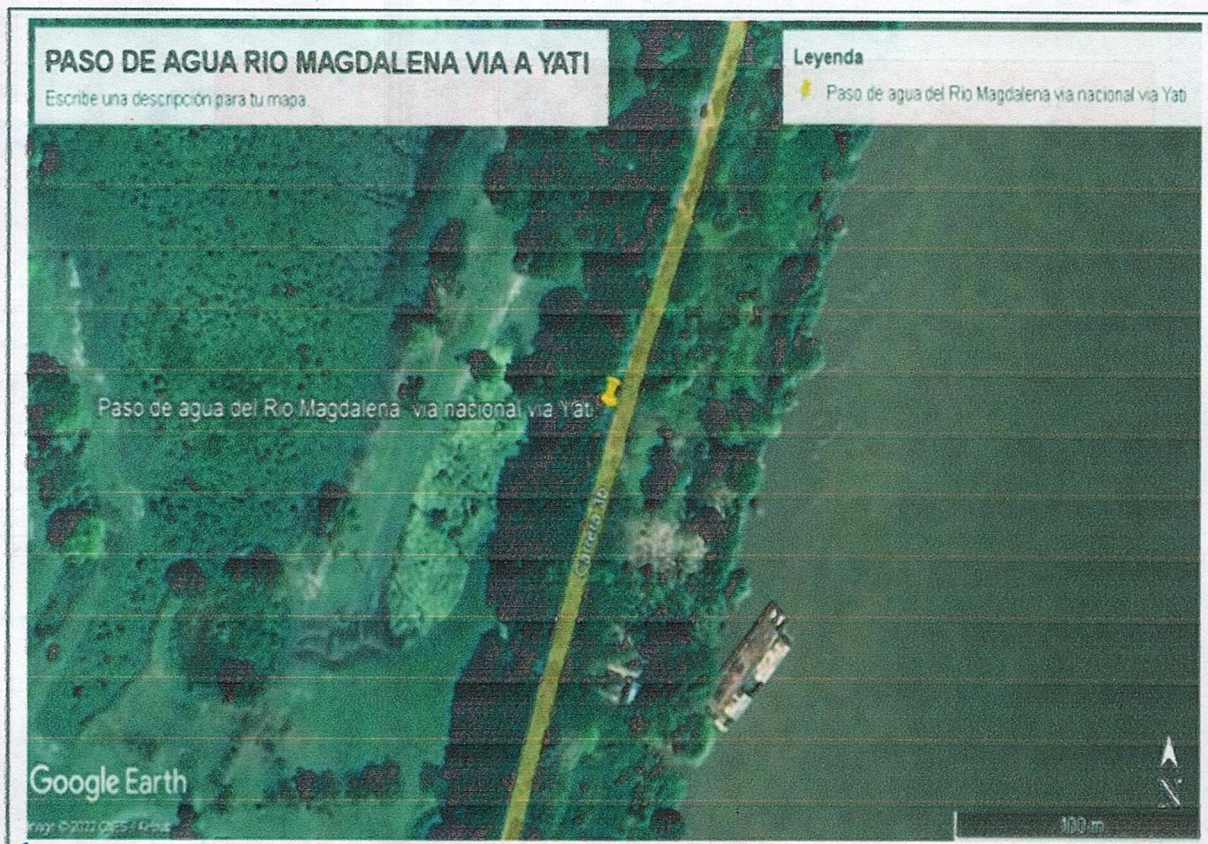
Fotografía 1. Imagen Satelital Google Earth del área de afectación.

El sitio de la afectación se ubica exactamente en las coordenadas N09° 15'32.30" W74°44'15.80" y N09° 15' 32.50" W74°44'16.40".

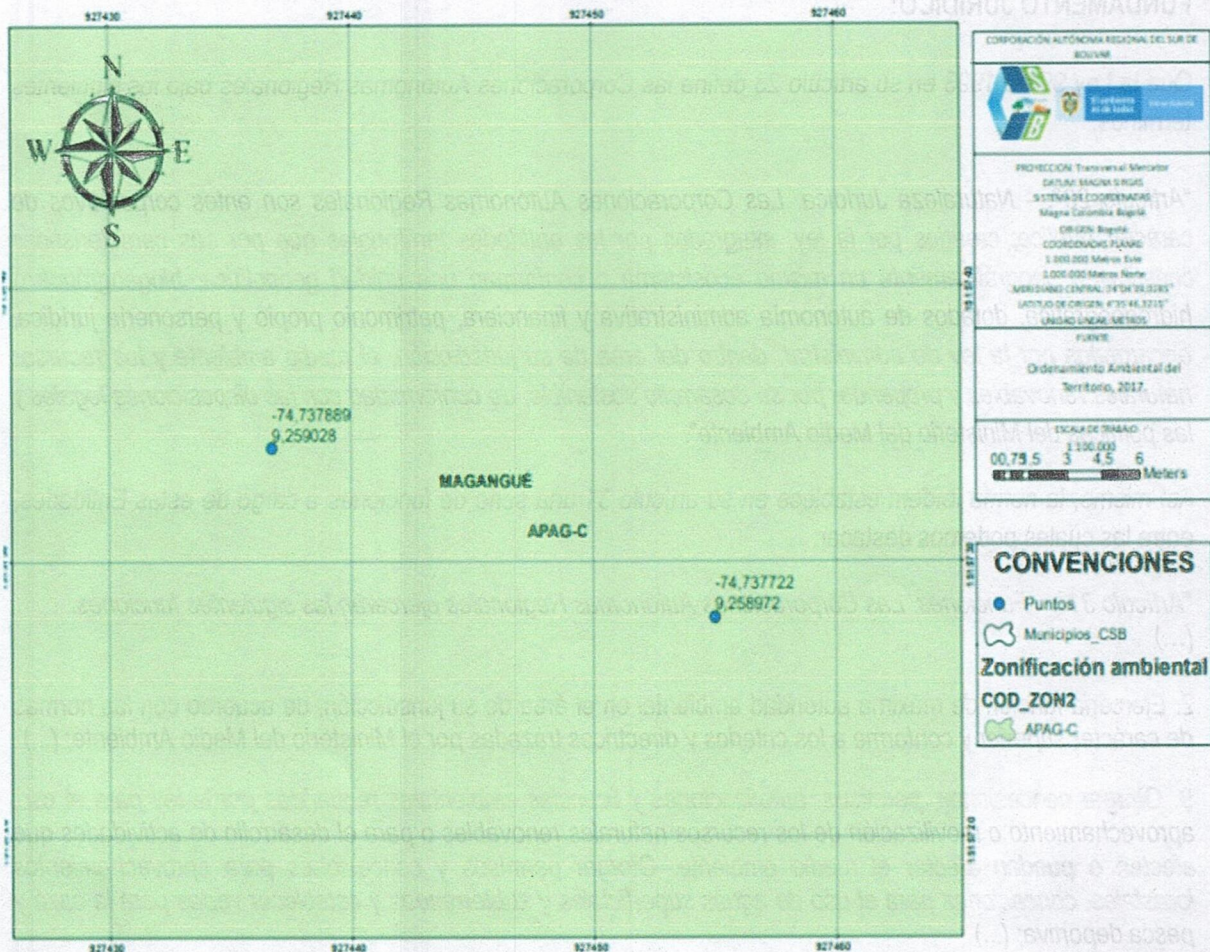
Mapa 3. Uso del Suelo.

El mapa de humedales nos indica que el punto es zona de humedales temporales y así mismo la zonificación nos indica que estos suelos son para uso agrícola y áreas de producción agrícolas.

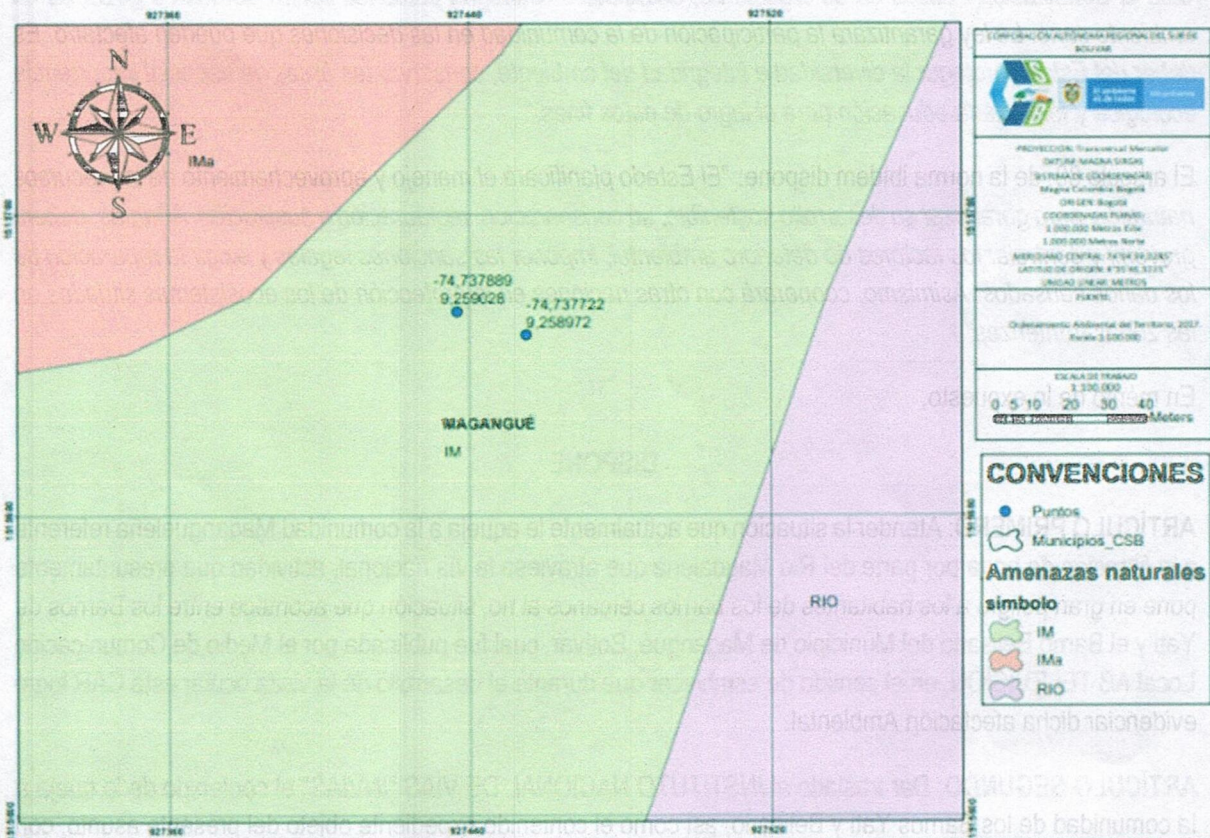
Mapa 4. Amenazas naturales CSB

• Se requiere que esta CAR de traslado del presente informe a Gestión de Riesgo Municipal, Departamental y Nacional debido al riesgo existente, por posible afectación a la carretable vía nacional y a las comunidades expuestas; debidas que de acuerdo a la zonificación del POMCA esta área se caracteriza como amenaza Alta por inundación (ver mapa N ° 2)."
