## AUTO No 1096 DEL 22 DE NOVIEMBRE DE 2022

## POR MEDIO DEL CUAL SE ATIENDE UNA QUEJA Y SE TOMAN OTRAS DETERMINACIONES

## INFORME DE LA VISITA OCULAR SEÑORA MARÍA VICTORIA YEPES GARCÍA.

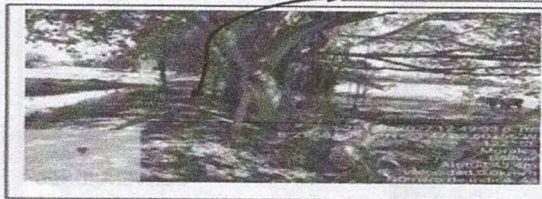
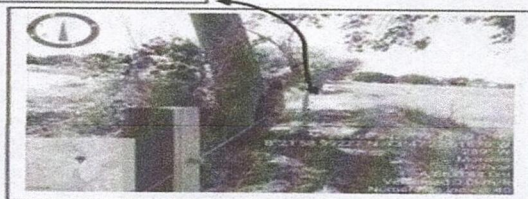
**REGISTRO FOTOGRAFICO****TERRAPLEN PREDIO VIDA TRANQUILA**

Una vez en la finca de la quejosa manifiesta la problemática que está padeciendo, la cual fue generada por persona indeterminada quien es el propietario de la finca denominada "vida tranquila "con Numero Predial: 134730002000000000274000000000 quien construyo una muralla o terraplén que tiene una (longitud de 4km) aproximadamente, lo cual genera la obstrucción de la circulación de las aguas de escorrentía, lo que ocasiono la inundación de sus potreros y cual quedo convertido en una represa, afectando los pastos y por ende la supervivencia del ganado.

En el recorrido se puede observar que existe una muralla que va paralela al lindero de la finca Buenos aires, así también se observa un represamiento a causa de la construcción de un Jarillón, que de acuerdo a imágenes obtenidas a través de la aplicación Planet-QGIS que permite evidenciar en tiempo real y con mayor precisión se observa que para el año 2017 existía un humedal permanente que fue obstruido por la obra civil, así mismo se

La muralla tiene en parte una altura (1.5m y un ancho de la corona 2m) aproximadamente; en el punto 4 la muralla alcanza (2m) de altura aproximadamente. Manifiesta el señor GUILLERMO BERNAL esposo de la quejosa que han tratado de resolver en buenos términos con el dueño del predio que género el daño, proponiéndole habilitar los canales para el tránsito normal del agua, obteniendo respuesta negativa por parte del dueño de predio con número predial: 134730002000000000274000000000

La muralla tiene 4 años de construida aproximadamente por el antiguo dueño del predio que era el señor Misael Gómez de quien no se pudo obtener la identificación.

En la revisión de documentos se verifico que no existe en los expedientes ningún permiso solicitado para la construcción de terraplén en el humedal que estén asociados a la ubicación de la vereda bellavista. De acuerdo a lo observado se realizó una obra civil denominada muralla que es lo que genero afectación a la señora Maria Victoria Yepes.

- Se ordena al dueño actual del predio persona indeterminada restituir el humedal afectado por interrupción de la dinámica hídrica en la finca "VIDA TRANQUILA" a causa de la construcción de estructuras civiles (diques o jarillones) de tal manera que permitan el flujo de la dinámica natural.

**ARTÍCULO SEGUNDO:** Exhortar al propietario del predio denominado VIDA TRANQUILA identificado con numero predial 134730002000000000274000000000 para que realice las obras de mitigación que permitan el flujo natural de la ronda hídrica afectada, de conformidad con la parte motiva del presente Acto Administrativo.

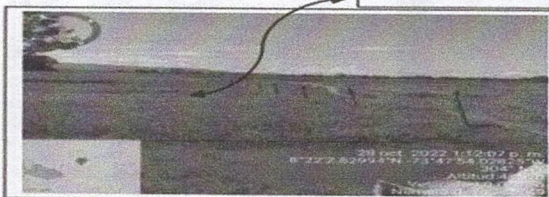
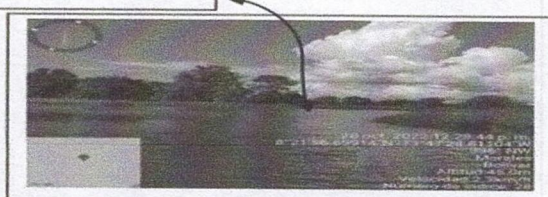
**PREDIO AFECTADO E INUNDADO**

Así mismo manifiesta el quejoso "Se me inundaron varios potreros lo cual me está generando daños en los pastos y la no utilización de estos. Por la obstrucción el agua queda estancada en mi predio (...).

Se evidencia acumulación o depósito de agua que abarca gran parte de la finca de la quejosa en las coordenadas referenciadas en la Tabla N°1.

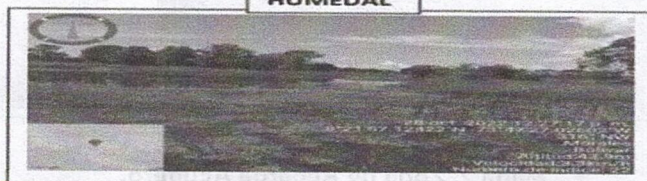
**HUMEDAL**

observa la existencia de 2 puntos críticos el (3 y 4) del desagüe natural o y 2 puntos críticos(1y2) por escorrentía que están obstruidos generando afectación.

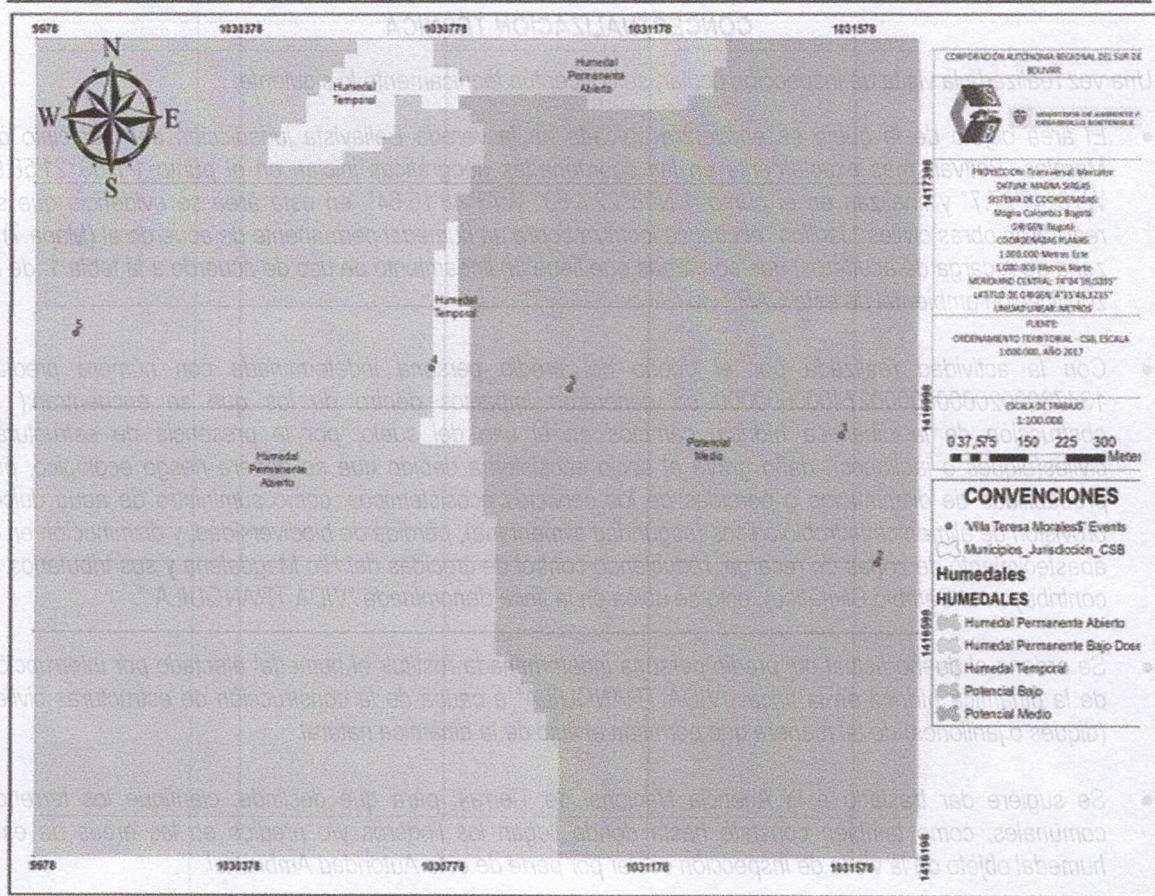
Mapa 1. Zonificación Ambiental

De acuerdo al estudio denominado Formulación de un Modelo de Ordenamiento Ambiental de la corporación el cual aporta como producto una zonificación Ambiental establece que las coordenadas caen en zonas de humedales permanente abierto, temporal y potencial medio. Así también el mapa de recarga de acuífero indica que el área se encuentra en entre zonas (muy alta y alta) de recarga hídrica.
