**AUTO No 1098 DEL 22 DE NOVIEMBRE DE 2022****POR MEDIO DEL CUAL SE ATIENDE UNA QUEJA Y SE TOMAN OTRAS DETERMINACIONES**

**INFORME DE LA VISITA OCULAR SEÑORA CECILIA GARES.****DESCRIPCIÓN DE LA AFECTACIÓN EN EL ÁREA DE LA UBICACIÓN DEL ESPOLÓN Y EL PLANCHÓN.**

**DESCRIPCIÓN DE LA AFECTACIÓN EN EL ÁREA DE LA UBICACIÓN DEL CAÑO.**

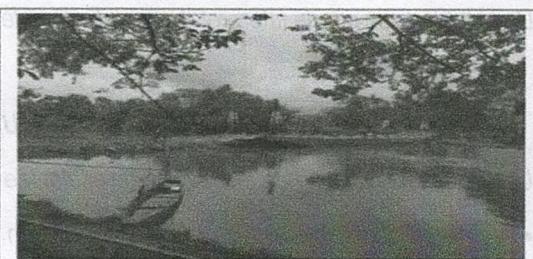
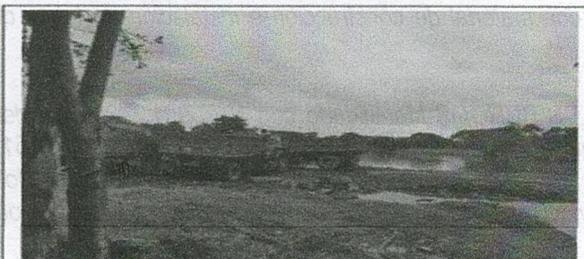
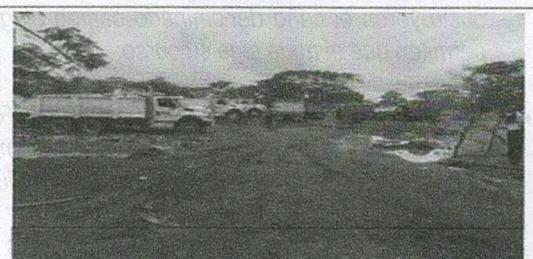
**OCUPACIÓN DE CAUCE BRAZO DE MORALES**

Al llegar a las coordenadas  $N08^{\circ}6'48.40'' W73^{\circ}52'58.20''$  la comisión antes mencionada, se encontró en un área donde realizaron movimientos de material vegetal con el fin de adecuar el terreno con material de relleno, que se extendió hacia el cauce del brazo de Morales con una longitud aproximada de  $(50m*40m)$ , donde se evidencia la presencia de maquinaria amarilla dentro de las que se destacan (1) retroexcavadora, (1) motoniveladora y (1) bulldozer) y 14 equipos de acarreo tipo volquetas.

En las coordenadas  $N08^{\circ}6'48.5'' W73^{\circ}52'56.8''$  se extiende un espolón hacia el cauce que mide aproximadamente  $(12m*8m)$  a margen izquierda del brazo de Morales. En las coordenadas  $N08^{\circ}6'48.8'' W73^{\circ}52'55.0''$ ,  $N08^{\circ}6'48.9'' W73^{\circ}52'54.7''$  margen derecho del brazo Morales, se observa un espolón hacia el cauce que mide aproximadamente  $(10m*8m)$ .

El área total aproximada donde adecuaron terreno y realizaron la instalación del espolón tiene  $376m^2$ .

- El CONSORCIO VIAL MORALES BURGOS identificado con NIT. 901.383.648-3 NO tiene ningún tipo permiso de ocupación de cauces, playas y lechos autorizadas por esta CAR, para la ejecución de las obras construidas en las coordenadas N08°6'48.6" W73°52'55.9" y N08°6'48.4" W73°52'58.4" con la extracción de material de cantera correspondiente al proyecto denominado: "MEJORAMIENTO EN CONCRETO ASFALTICO DE LA VÍA QUE CONDUCE DEL MUNICIPIO DE MORALES CON LA INTERSECCIÓN DE LA VÍA QUE CONDUCE DEL MUNICIPIO DE SIMITÍ AL CORREGIMIENTO DE CERRO BURGOS , EN EL MUNICIPIO DE SIMITÍ, DEL DEPARTAMENTO DE BOLÍVAR".

- Dentro de los impactos significativos que genero esta actividad por NO estar autorizada por esta CAR y aplicar las medidas de manejo ambiental son: Inundaciones a predios colindantes, afectación a fauna, recursos hidrobiológicos, generación de material sobrante, se evidencian, interrupción de la dinámica hídrica en el brazo de Morales y en el caño campo alegre, así mismo afecta la movilidad fluvial sobre el brazo de Morales.

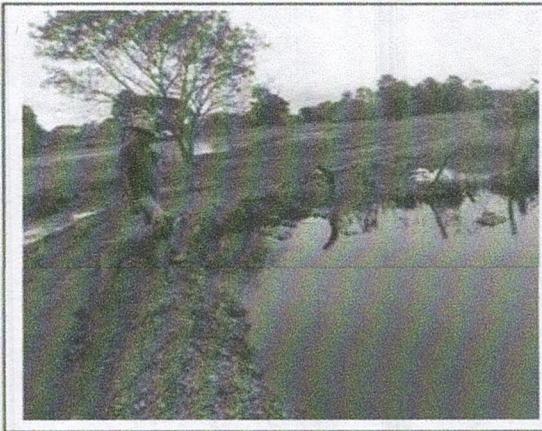
**OBSTRUCCIÓN Y OCUPACIÓN DEL CAUCE CAÑO CAMPO ALEGRE**

- El área objeto de la denuncia se ubicada en la vereda campo alegre jurisdicción de Simití- Bolívar, más exactamente en las coordenadas geográficas N08°06'51.1" W73°53'07.6" en esta área se evidencia que obstruyeron el caño denominado campo alegre con material de construcción e instalación de tubos que permiten que el agua siga su curso.
- Se requiere que el CONSORCIO VIAL MORALES BURGOS identificado con NIT. 901.383.648-3 debe realizar de forma inmediata obras de mitigación en las coordenadas geográficas N08°06'51.1" W73°53'07.6" caño campo alegre, que el flujo del agua que se encuentra represada, garantizando la dinámica de hídrica, debido que las áreas por donde circulan las aguas de NO deben ser obstruidas y para que se eviten efectos negativos en los predios de la quejosa y la comunidad afectada.

- El CONSORCIO VIAL MORALES BURGOS tiene aproximadamente 6 meses realizando labores y el área total aproximada donde adecuaron el terreno y realizaron la instalación del espolón tiene 376m2 y en el caño campo alegre donde instalaron tuberías de 20" pulgadas tiene 38m2.

De acuerdo a la observación en campo existe una ocupación de cauces y lechos sin la debida autorización de esta CAR, una vez revisado los expedientes no se observa solicitud relacionada con esta actividad. Dentro de los impactos generados se encuentran (interrupción de la dinámica hídrica, afectación al ecosistema natural, fauna acuática y recursos hidrobiológicos)
