**AUTO No 0533 DEL 30 DE JUNIO DE 2023**

**POR MEDIO DEL CUAL SE ATIENDE UNA QUEJA Y SE TOMAN OTRAS DETERMINACIONES**

**INFORME DE LA VISITA OCULAR CIÉNAGA TABACURU**

**VISITA DE INSPECCIÓN OCULAR A LA CIÉNAGA CANALETAL.**

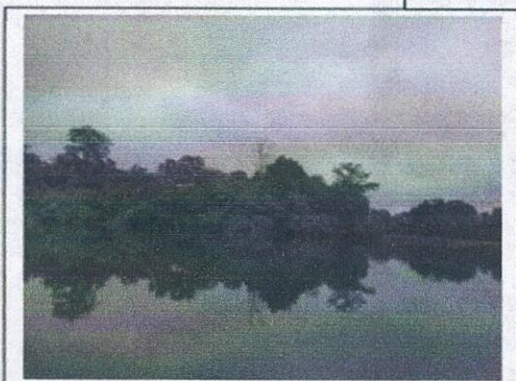
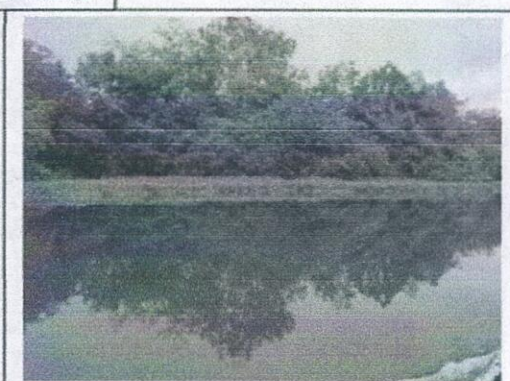
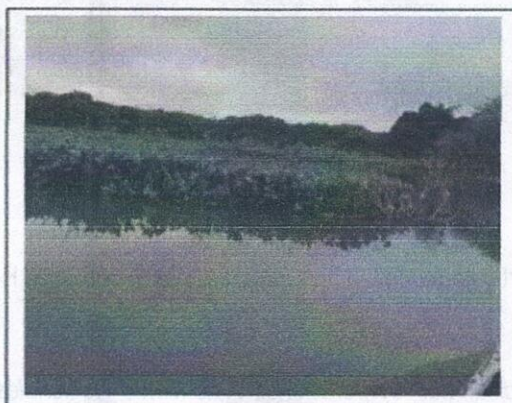
**CIENAGA TABACURU**

- El área objeto de la queja se ubicada en el municipio de San Pablo-Bolívar, más exactamente en las coordenadas geográficas N7°27'54,20"W73°56'1506" ciénaga Tabacuru ; en esta área no se evidencio afectación ambiental en el cuerpo de agua, flora , fauna y peces asociados al humedal; se observa que este socioecosistema en gran parte, presenta vegetación(arbustos y arboles) en la faja paralela a la línea de agua, así como macrófitas(Eichhornia crassipes y pastos) indicadores de poca antropización de sus servicios ecosistémicos.

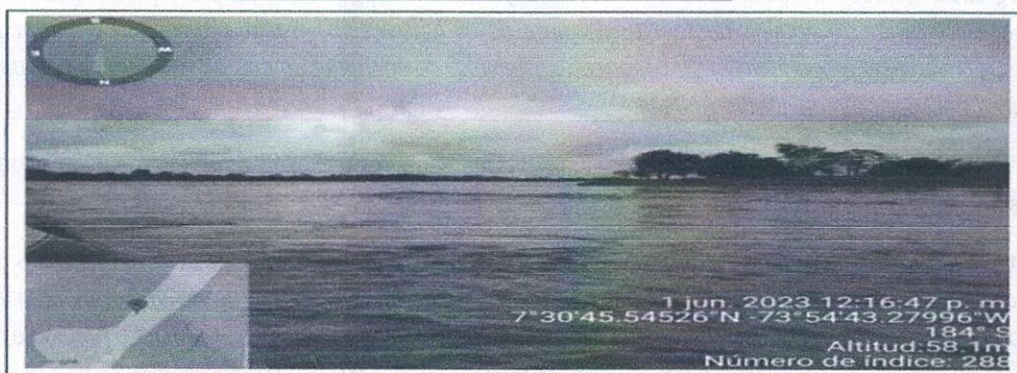
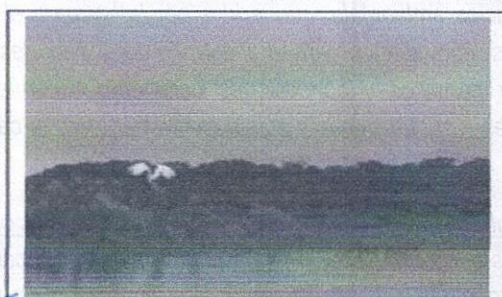
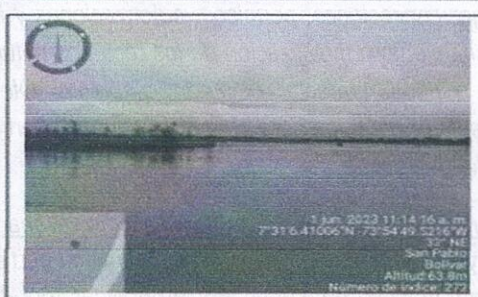
**RUPTURA DIQUE CIENAGA CANALETAL**

Se realizó recorrido por el dique natural que separa el río Magdalena de la ciénaga Canaletal, el área presenta fractura en dos sectores; un primer sector de su sección transversal presenta una longitud de ciento cincuenta y siete(157m) formando un canal, con ochenta y un(81m) metro de ancho aproximadamente en las coordenadas N7°30'45,46" W73°54'43,38"; segundo sector presenta ruptura sobre el dique en las coordenadas N7°32'44,96" W73°52'53,41" con un ancho de cincuenta y un metros

(51 m) de ancho aproximadamente. Consecuente a esta ruptura, el río Magdalena transporta grandes volúmenes de material particulado (orgánico e inorgánicos) afectando el espejo de agua y calado, formando islas al interior disminuyendo profundidad del socio ecosistema.

- Que se evidenció ruptura del dique natural en la ciénaga Canaletal en dos sectores; un primer sector de su sección transversal presenta una longitud de ciento cincuenta y siete(157m) formando un canal, con ochenta y un(81m) metro de ancho aproximadamente en las coordenadas N7°30'45,46" W73°54'43,38" ; un segundo sector presenta ruptura del dique en las coordenadas N7°32'44,96"W73°52'53,41" con un ancho de cincuenta y un metros (51 m) de ancho aproximadamente.

- Que la fractura del dique natural por acción del río Magdalena en las coordenadas N7°30'45,46"W73°54'43,38"y N7°32'44,96"W73°52'53,41" afecta negativamente su dinámica hídrica e incide en la transformación del socioecosistema ciénaga Canaletal , sedimentándola formando islas al interior que probablemente a través del tiempo puede causar su desaparición; del mismo modo afecta servicios ecosistémicos como la disminución en el aprovisionamiento de recursos hidrobiológicos acrecentando el riesgo por seguridad alimentaria y calidad de vida de la comunidad de pescadores.

- Se requiere que la CSB a través de Secretaria General exhorte al municipio de San Pablo para que actualice el Esquema de Ordenamiento Territorial (EOT) , e incluya análisis del riesgo ecosistémico con sus procesos

de Conocimiento, Reducción y Manejo de Desastres en su territorio; Del mismo modo desarrolle proyectos con enfoque de adaptabilidad basados en ecosistemas, que contemple el cierre de los boquetes en el dique natural y la recuperación de la ciénaga Canaletal, como estrategia de mitigación y adaptación al cambio climático."

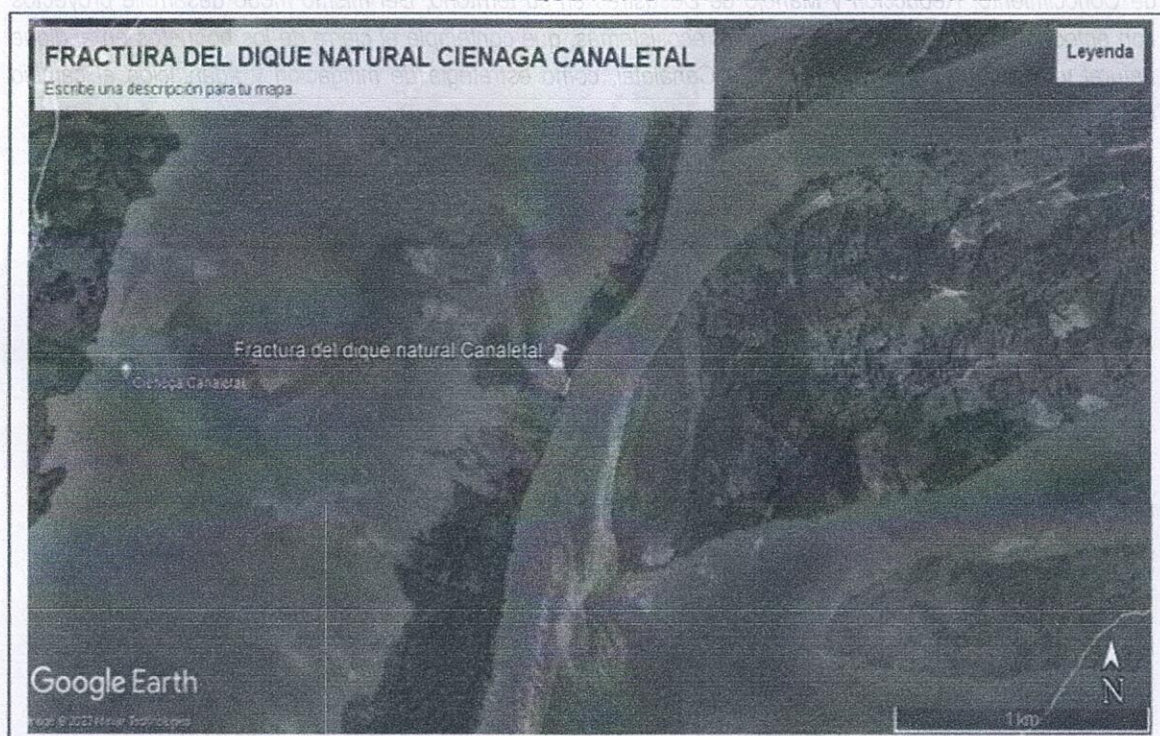
**IMAGENES DE RUPTURA DIQUE NATURAL CIENAGA CANALETAL.**

Imagen . Mapa de google Earth..
