AUTO No. 0143 DEL 14 DE ABRIL DE 2026

**POR MEDIO DEL CUAL SE ATIENDE UNA QUEJA AMBIENTAL Y SE TOMAN OTRAS DETERMINACIONES**

### **3. INFORME DE LA VISITA AL BARRIO SAN JOSÉ- SECTOR LA BATEA.**

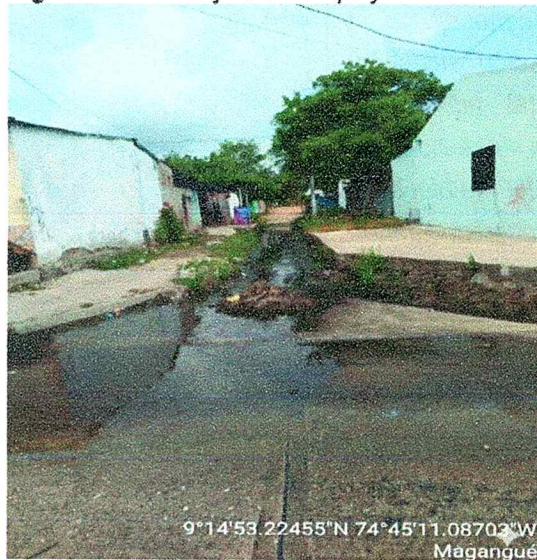
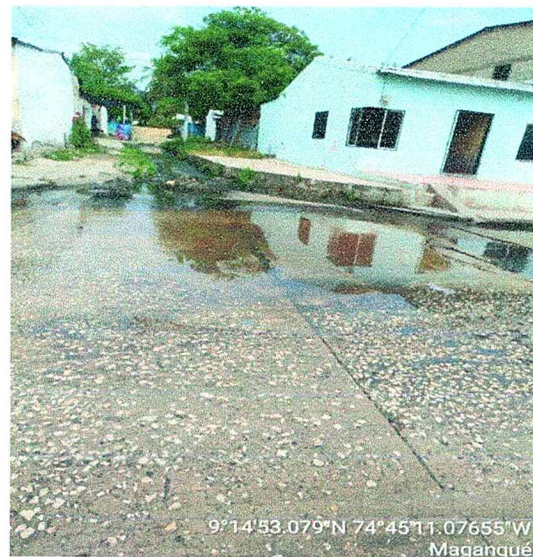
**Figura 2.** Area objeto de la queja.

*Durante la visita técnica se evidenció la presencia de acumulación de agua producto de escorrentías de aguas residuales domésticas y aguas lluvias. Esta situación incide directamente en el área objeto de la queja y en las zonas aledañas, generando una afectación ambiental asociada al vertimiento de aguas sobre el suelo, derivado de la construcción del sistema de conducción de aguas residuales y del inadecuado manejo de aguas lluvias. Asimismo, se pudo constatar que las intervenciones realizadas hasta el momento no han sido eficientes para eliminar ni mitigar de manera definitiva esta situación y que al momento de la inspección no se observan residuos de construcción o demolición vial, sin embargo, la señora aurora manifestó que los materiales de RCD (losas de concreto) generados en el mejoramiento de la situación fueron depositados en varios predios cercanos para relleno y se realizó el desplazamiento a los mismos ubicados en las coordenadas N9°14'45.03098" W74°44'40.35473", donde se evidencia que se realizó un inadecuado manejo de los residuos, así mismo un incumplimiento de la norma, no se logró identificar los presuntos infractores.*

*En la inspección ocular también se logró evidenciar que la vía nacional tiene problemas en cuanto a la pendiente debido a que en este sector se acumula el agua lo que afecta a la comunidad y seguramente está afectando la vía.*

- **Suelo:** la afectación al recurso es evidente debido a que el vertimiento se da de forma permanente producto de las viviendas cercanas que vierten sus aguas residuales domésticas y así mismo el suelo es el receptor de aguas.

- **Agua:** como el recurso suelo no posee ningún tipo de impermeabilización la mayor parte de los líquidos (aguas residuales domésticas y aguas de escorrentía) acumulada en el área por ser un bajo termina en cuerpos de agua subterráneo o en las ciénagas cercanas.
- **Aire:** en el área se generan olores ofensivos a la comunidad y proliferación de vectores constante.

2. En el área objeto de la visita no se evidencia afectación manifestada en la queja inicial, pero se evidencio un vertimiento de aguas residuales permanentes que afecta la comunidad y la vía nacional.

| <b>Entidad responsable</b> | <b>Requerimientos</b> | <b>Plazo de cumplimiento</b> |
|---|---|---|
| Alcaldía Municipal de Magangué oficina de planeación, infraestructura y desarrollo económico | Realizar una evaluación técnica de las condiciones de drenaje y pendiente de la vía en el sector La Batea del barrio San José, con el fin de identificar las causas de la acumulación de agua. | Corto plazo (1 mes) |

| | Diseñar e implementar obras de drenaje pluvial (cunetas, canales, alcantarillas, rejillas u otras estructuras) que permitan el manejo adecuado de las aguas lluvias y eviten su estancamiento en el sector. | Mediano plazo (6 meses) |
| | Ejecutar obras de mejoramiento o adecuación de la vía en el tramo afectado para corregir problemas de pendiente que generan acumulación de agua. | Largo plazo |
| Empresa prestadora del servicio de alcantarillado (operador del sistema) | Realizar inspección técnica al sistema de conducción de aguas residuales del sector, con el fin de identificar reboses, fallas o conexiones inadecuadas. | Corto plazo (1 mes) |
| | Implementar acciones correctivas para evitar el rebose o vertimiento de aguas residuales domésticas hacia el | Mediano plazo (4 meses) |

| Propietarios o residentes del sector | Suspender de manera inmediata los vertimientos de aguas residuales domésticas al suelo o a espacios abiertos del sector. | Inmediato |

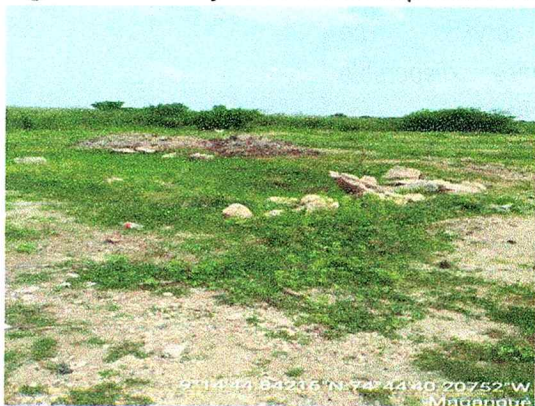
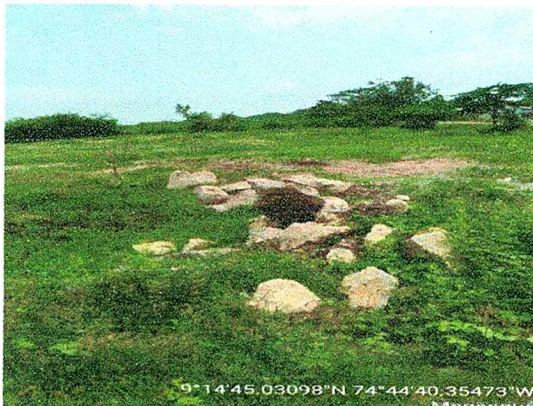
**Figura 3.** Area objeto donde se depositaron los escombros.

4. Que el área objeto de la queja, ha sido objeto de intervenciones no autorizadas por invias como se manifiesta en el radicado CSB N.º 3125 del 4 de septiembre de 2024, por parte de presuntamente la administración municipal y que no tuvieron en cuenta el manejo adecuado de los residuos de demolición y construcción RCD depositándolos en predios cercanos ubicados en las coordenadas N9°14'45.03098" W74°44'40.35473.

| Alcaldía, Veolia o Invias. | Abstenerse de disponer residuos sólidos o RCD en predios o zonas abiertas, garantizando su adecuada | Inmediato |

6. Se requiere que la oficina de secretaria general inicie indagación preliminar para determinar quienes realizaron las adecuaciones en el área objeto de la queja y dieron inadecuado manejo a los RCD.
