AUTO No. 0152 DEL 14 DE ABRIL DE 2026

**POR MEDIO DEL CUAL SE ATIENDE UNA QUEJA AMBIENTAL Y SE TOMAN OTRAS DETERMINACIONES**

**3. INFORME DE LA VISITA EN EL BARRIO LA ESMERALDA.**

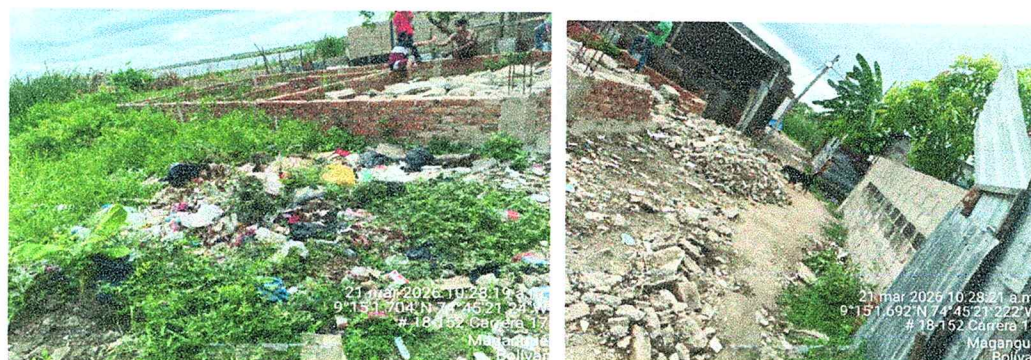
En el sitio se evidenció una ocupación antrópica inadecuada sobre el ecosistema natural sensible, generando procesos de degradación ambiental, alteración hidrológica y riesgo urbano.

Durante la visita técnica se evidenció disposición inadecuada de residuos sólidos, construcciones ilegales, rellenos y compactación de zonas verdes, residuos de construcción (RCD), así mismo se evidencia que el sector continúa presentando diversos aspectos e impactos ambientales negativos graves que ponen en riesgo la integridad del ecosistema y afectan sus componentes bióticos y abióticos, tal como se detalla a continuación:

Figura 2 Y 3. Disposición inadecuada de residuos sólidos, relleno de ciénaga y construcción de bases para vivienda y residuos de demolición y construcción (RCD) en el área objeto de queja.

8. Se requiere que la oficina de secretaria general de acuerdo a sus competencias imponga medidas preventivas para la suspensión de las actividades de ocupación ilegal y relleno de esta zona de protección.

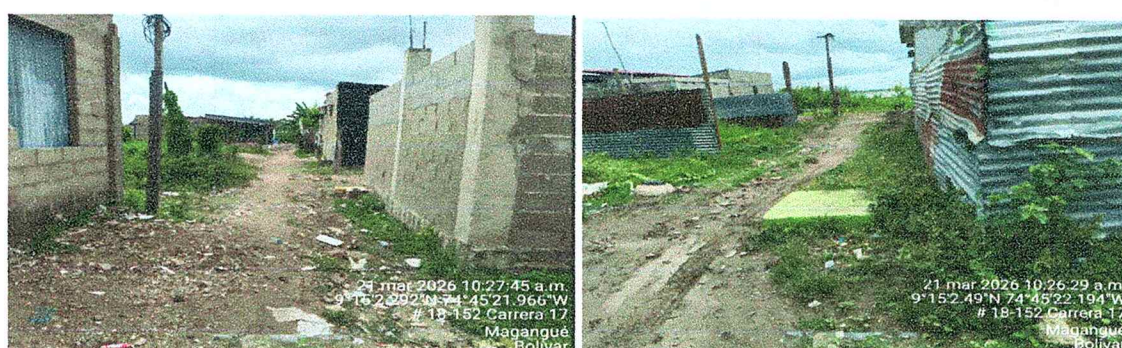
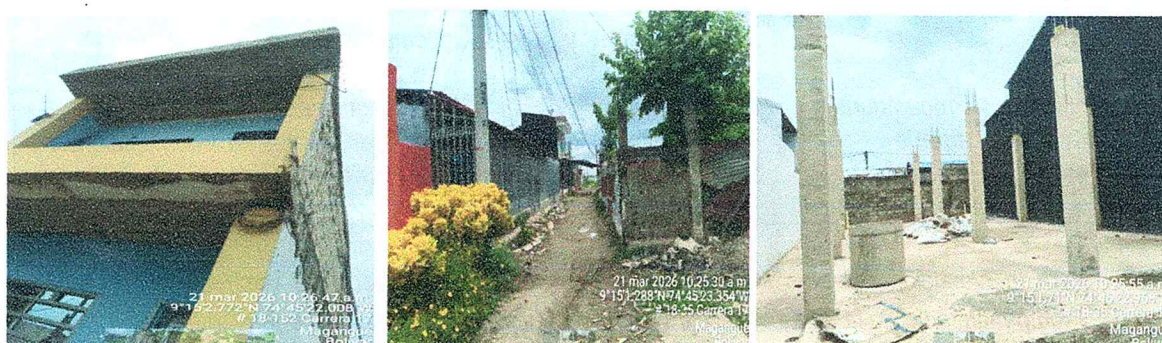
Durante el recorrido de inspección se observaron habitantes del sector realizando actividades de construcción de viviendas, relleno de material, y disposición inadecuada de residuos sólidos.

Figura 4,5,6,7,8 intervención antrópica (ocupación).

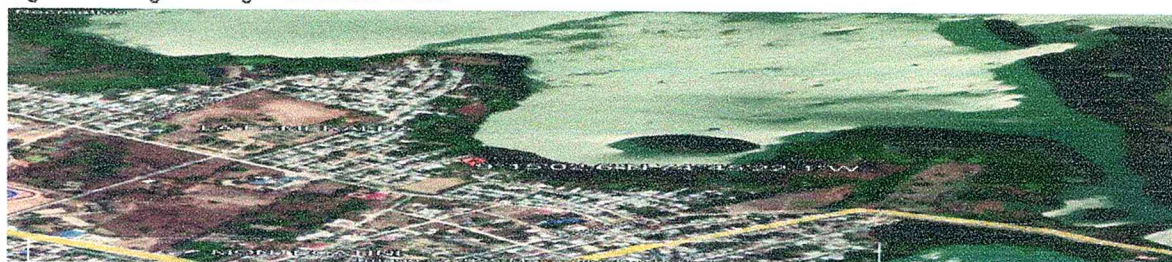
- En la imagen obtenida para el año 2020 se evidencia la predominancia de cobertura natural asociada a humedal o cuerpo cenagoso las pavas, se observa un espejo de agua continuo, con vegetación hidrófila en bordes, con baja intervención antrópica visible y que existe dinámica hídrica aparentemente funcional (conectividad y extensión conservada).

Figura 5. Imagen Google Earth año 2020.

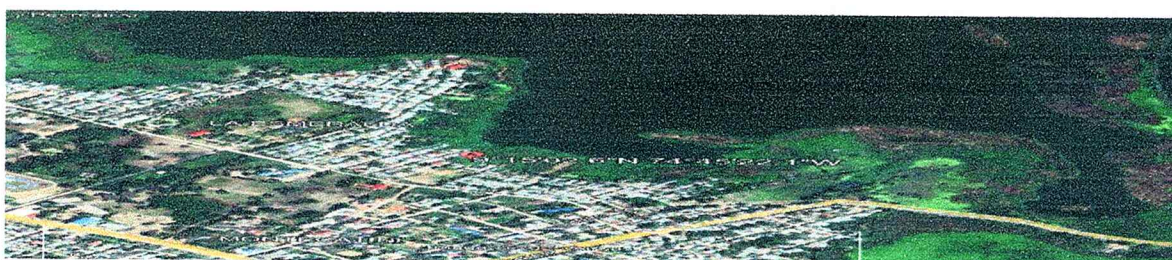
- Para el año 2021 se mantiene en gran proporción el espejo de agua observado en 2020, se identifican ligeras modificaciones en los bordes del humedal, con pequeñas áreas de tonos claros que sugieren intervenciones (posibles rellenos iniciales o adecuación de terreno), se observa aparición de trazos lineales delgados, compatibles con senderos o accesos rudimentarios, disminución puntual de vegetación hidrófila en zonas marginales.  
El año 2021 representa una fase inicial de intervención antrópica, caracterizada por actividades preliminares de ocupación y accesibilidad, sin transformación estructural significativa del cuerpo de agua.

Figura 6. Imagen Google Earth año 2021.

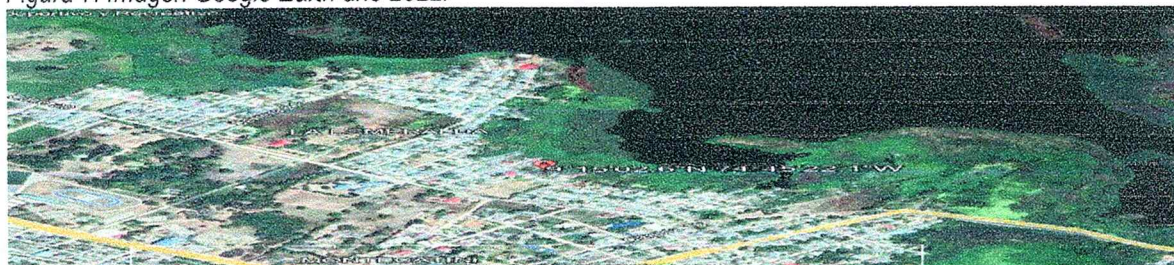
- La imagen obtenida para el año 2022 se observa una reducción más evidente del espejo de agua, especialmente en zonas periféricas, el incremento de áreas con tonos claros, indicativos de rellenos más extendidos, mayor definición de accesos o caminos informales, posible aparición de parcelaciones o delimitaciones de lotes, se evidencia fragmentación progresiva del humedal y una evidente reducción de la cobertura vegetal natural en comparación con 2021.  
Para el año 2022, se concluye que el área presenta una fase de transición hacia la ocupación, donde las intervenciones dejan de ser puntuales y pasan a ser más sistemáticas, generando cambios visibles en la estructura y funcionalidad del ecosistema.

Figura 7. Imagen Google Earth año 2022.

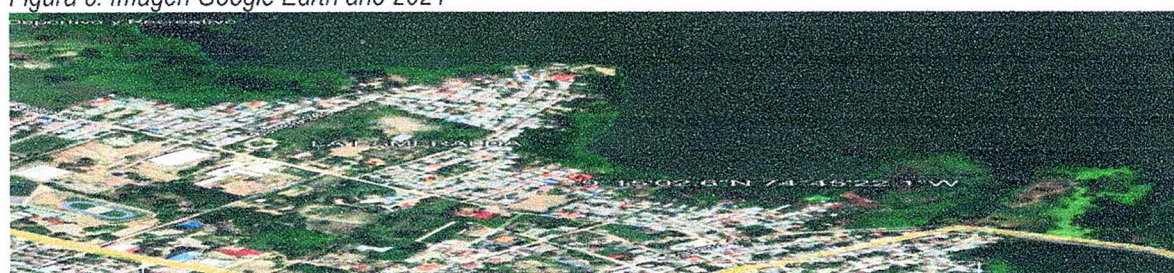
- Por último, en el año 2024 se observa una reducción clara del espejo de agua. Asimismo, se identifica la presencia de rellenos antrópicos, con tonos claros o grisáceos y texturas irregulares. De igual manera, aparecen trazas irregulares asociadas a ocupación informal o parcelación. Como consecuencia, se evidencia la fragmentación del humedal. Además, se presenta una posible compactación del suelo y la pérdida de la cobertura vegetal natural y un grave cambio en uno de suelo de (conservación a intervención).

3. Se evidencia que las actividades antrópicas observadas llevan aproximadamente más de seis (6) años.
4. Que el análisis multitemporal de imágenes satelitales de Google Earth evidencia que para el año 2020 el humedal presentaba condiciones naturales conservadas, con un espejo de agua continuo, cobertura vegetal hidrófila bien definida y una dinámica hídrica funcional, asociada a baja intervención antrópica; pero entre 2021 y 2022 se identifica el inicio y consolidación de un proceso de intervención progresiva, reflejado en la aparición de tonos claros compatibles con rellenos, trazos lineales asociados a accesos informales, reducción del espejo de agua y fragmentación del ecosistema; finalmente, para el año 2024 se observa una transformación significativa del área, caracterizada por ocupación antrópica sistemática, pérdida de cobertura vegetal, alteración de la dinámica hídrica y cambio de uso del suelo de condición de conservación a intervención.

Figura 8. Imagen Google Earth año 2024
