## RESOLUCIÓN No. 636 DE 28 DE OCTUBRE DE 2022

POR MEDIO DEL CUAL SE APRUEBA UN PLAN DE RESTAURACIÓN ECOLÓGICA Y SE TOMAN  
OTRAS DETERMINACIONES.

**DESCRIPCIÓN DE LA VISITA**

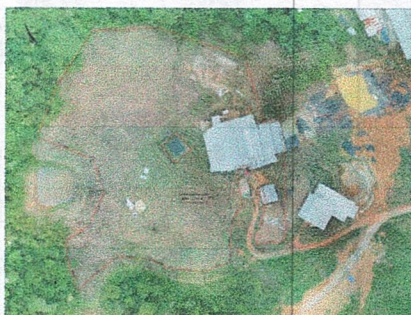
*De acuerdo a la inspección se puede concluir que hubo afectación al recurso suelo, ya que se evidencia remoción de capa vegetal, mal manejo de taludes, mala disposición de colas. Se evidencia que por la alta escorrentía producida por las pendientes pronunciadas de los taludes, se presenta erosión del terreno. Para constatar lo descrito se anexa registro fotográfico.*

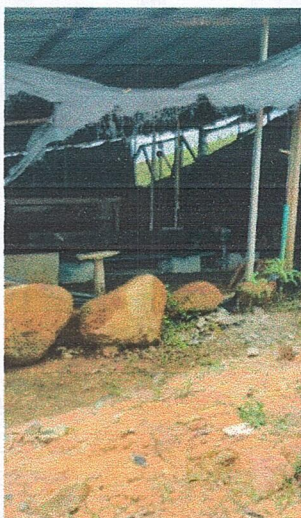
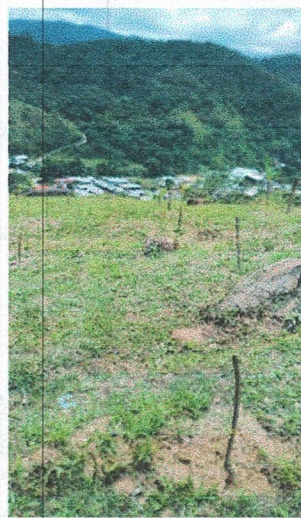
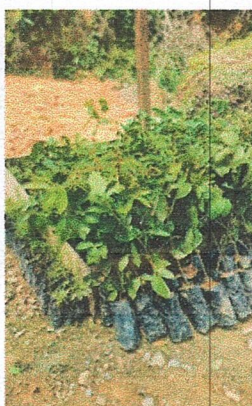
**REGISTRO FOTOGRÁFICO**

❖ Que los recursos naturales afectados fueron el recurso suelo, flora y el hídrico. Esto se evidencia por la remoción de cobertura vegetal, el movimiento de tierras, el mal manejo dado a los taludes y la disposición de coias.

• Programa Empradización E Implementación De Especies Florísticas y Conformación de Taludes con Guadua y Bambú Como Forma De Compensación.

• Programa Revegetalización con especies nativas Y Restauración Ecológica Como Forma De Compensación en el área afectada.

• Programa de Restricción del área y brindar las condiciones para que la fauna retorne.

• Programa Revegetalización con especies nativas Y Restauración Ecológica Como Forma De Compensación en un área destinada para compensar.
