CORPORACIÓN AUTÓNOMA REGIONAL DEL SUR DE BOLÍVAR - CSB

AUTO No 511 DEL 04 DE AGOSTO DE 2021

Por medio del cual se Atiende una Queja y se imponen Obligaciones

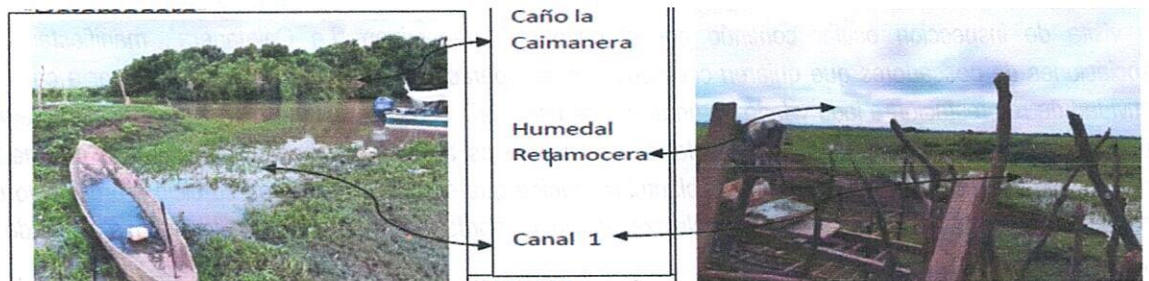
La inspección ocular se efectuó en sitios indicados por los pescadores conocedores de las posibles afectaciones ambientales; siendo así se inició por el caño que denominan "La Caimanera" donde se observó que existe un canal en la coordenada: N9°05'18.3" W74°42'56.4" -,N9°05'18.48" W74°42'54.53"; manifestando los señores pescadores que es artificial, fue construido hace tres años, con dimensión de 50m de largo y 5m ancho de aproximadamente, que comunica a la Ciénaga "Retamocera"

✓ Que en la visita de inspección ocular se evidencia la construcción de canales artificiales en las coordenada: N9°05'18.3" W74°42'56.4" -, N9°05'18.48" W74°42'54.53" manifestando las asociaciones de pescadores que es artificial construido hace tres años; en otras coordenadas N9°05'20.5" W74°42'47.5" - N9°05'19.6" W74°42'48.1" se observa apertura de un segundo canal (2) artificial de 30m de largo, 1.5m de ancho y 1m de profundidad, otro canal (3) fue abierto en la coordenadas N9°05'21.8" W74°42'48.2" - N9°05'21.19" W74°42'48.55" de 20m de largo, 1.5m de ancho y 1m de profundidad aproximadamente. Estos canales están recién construidos a la fecha de visita tienen dos días; Con la apertura de estos canales se ocasiona alteración de la dinámica hídrica del socio ecosistema; generando impacto alto negativo colocando en riesgo el humedal "La Retamocera" que podría sedimentarse debido que son Socio ecosistemas altamente sensibles y frágiles. Que de acuerdo a versión de las asociaciones de Pescadores los canales fueron construidos por el señor Hugo Hernández.

✓ Que las áreas en el humedal "La Retamocera" afectadas por cambio en la dinámica hídrica a causa de los canales artificiales y la probabilidad de sedimentar, causar perdida de este humedal y sus servicios Ecosistemicos ; deben restituirse a las condiciones iniciales, de tal manera que no se permitan la construcción de estos canales. Por lo tanto, la CSB debe requerir al señor Hugo Hernández. desmantelar y/o tapar las obras de infraestructura civil; arriba descritas.

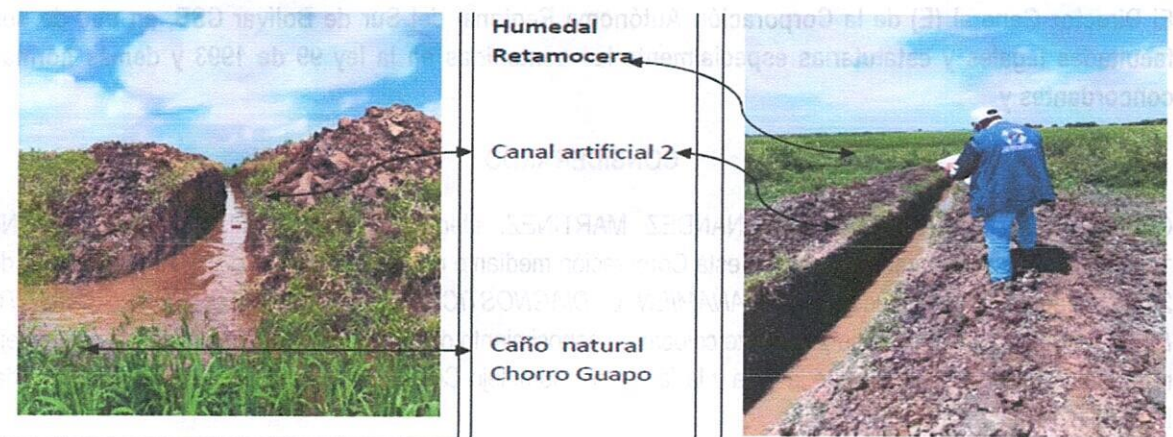
En otra área en las coordenadas  $N9^{\circ}05'20.5''$   $W74^{\circ}42'47.5''$  -  $N9^{\circ}05'19.6''$   $W74^{\circ}42'48.1''$  se observa apertura de un segundo canal (2) artificial de 30m de largo, 1.5m de ancho y 1m de profundidad. De la misma forma conduce al humedal "La Retamocera"

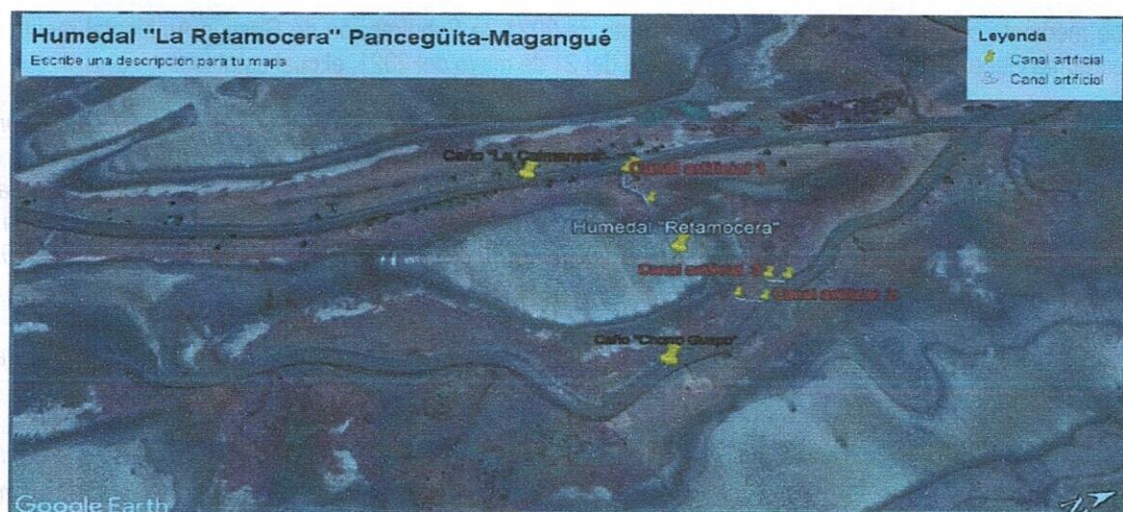
Seguido a escasos cincuenta metros del segundo canal; existe otro canal (3) fue abierto en la coordenadas  $N9^{\circ}05'21.8''$   $W74^{\circ}42'48.2''$  -  $N9^{\circ}05'21.19''$   $W74^{\circ}42'48.55''$  de 20m de largo, 1.5m de ancho y 1m de profundidad aproximadamente. Estos canales están recién construidos a la fecha de visita tienen dos días; se observa que el material apilado está suelto sin compactar.

En la imagen satelital se aprecia el Humedal "La Retamocera" que ha sido objeto de intervención por construcción de canales artificiales, que de acuerdo a versiones de las asociaciones de pescadores el señor Hugo Hernández es el responsable de la construcción de estos, con el objeto de sedimentar, secar y apoderarse del humedal; manifiestan que el señor Hernández se puede ubicar en el mercado donde tiene un puesto de venta, frente al Almacén "EVA".
