CORPORACIÓN AUTÓNOMA REGIONAL DEL SUR DE BOLÍVAR - CSB

## AUTO NO. 138 DEL 03 DE MARZO DE 2022

Por medio del cual se Atiende una Queja y se tomas otras determinaciones

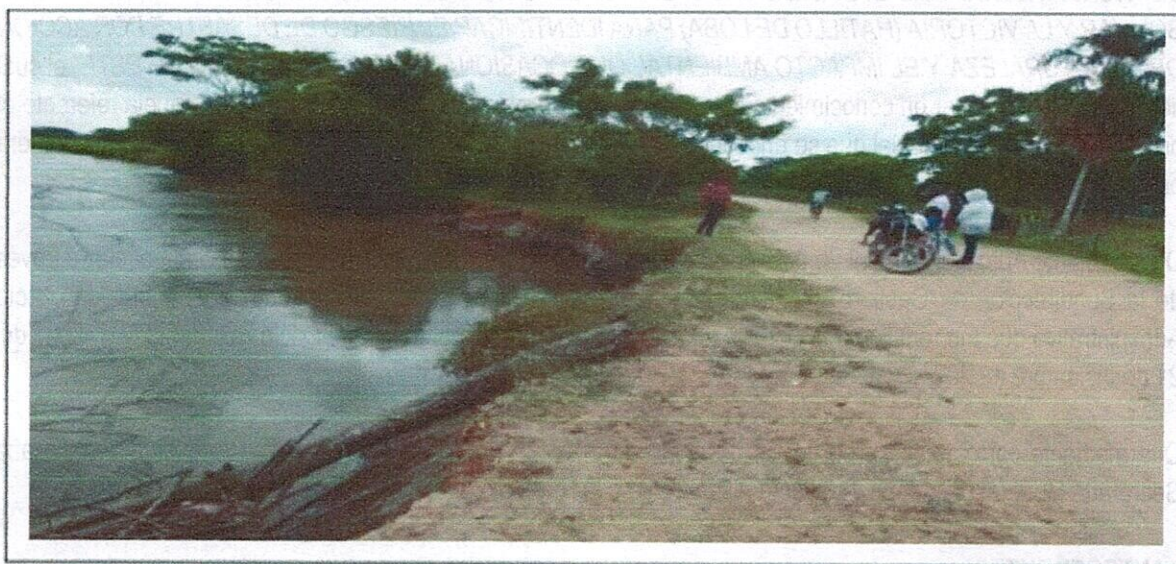
La situación que se presenta en esta área se debe que el río Brazo de Mompós ha causado progresivamente erosión sobre el dique carretable. Manifiesta el señor Ramón Lobo Martínez identificado con cédula de ciudadanía N°12.576.444 del Banco Magdalena y quien reside en la Vereda Santa Elena jurisdicción de Margarita Bolívar; que el Brazo de Mompós pasaba por la vereda San Roque Magdalena y se ha venido desplazando a este sector causando fuerte erosión del dique carretable desde hace más de 20 años.

Se observa que la erosión ha avanzado en esta área 50m lineales aproximadamente, el ancho del dique en la cima alcanzaba 20 m, actualmente tiene 7m aproximadamente en las coordenadas N09°03'33.4"W74°09'33.8".

Se requiere que la CSB notifique a la Alcaldía de Margarita Bolívar sobre la vulnerabilidad del dique carretable y posible ruptura, en la medida que avance la presión del río Brazo de Mompós sobre este dique en las en las coordenadas N09°03'33.4"W74°09'33.8". Que de acuerdo con su competencia establecida en la normatividad vigente realice obras no estructurales y estructurales de mitigación que frene el avance de la erosión generada por el río Brazo de Mompós en esta área."

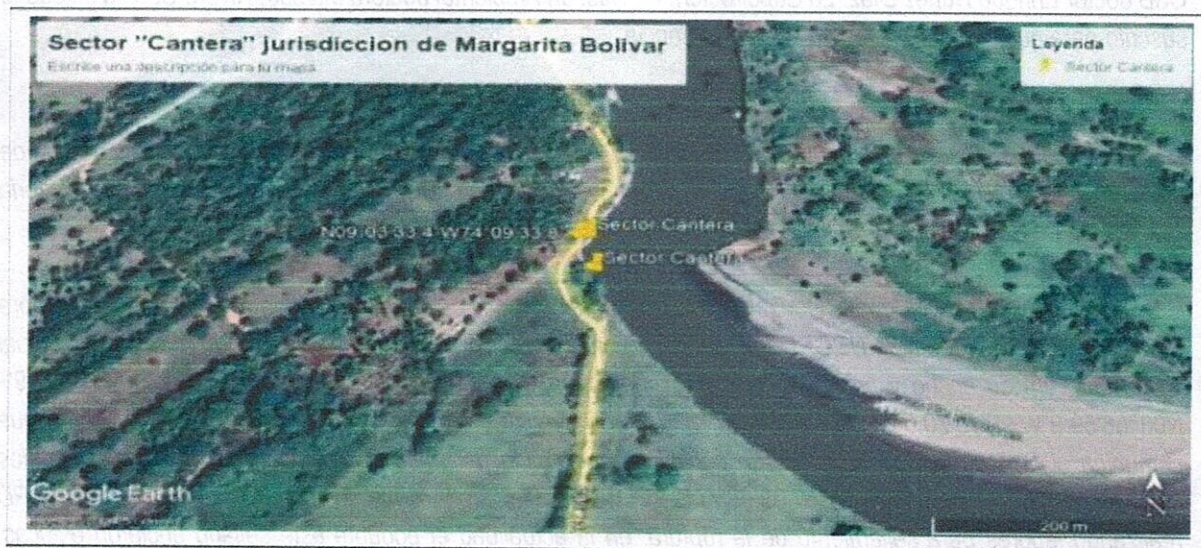
De avanzar la erosión y probablemente el colapso del dique carretable dejaría incomunicada toda esta región, como también por inundación afectaría las veredas: La Montaña, Santa Elena y Canteras jurisdicción de Margarita Bolívar.
