**AUTO No. 0768 DEL 12 SEPTIEMBRE DE 2023**

**POR MEDIO DEL CUAL SE ATIENDE UNA QUEJA Y SE TOMAN OTRAS DETERMINACIONES**

**INFORME DE LA VISITA DE INSPECCIÓN OCULAR BOCATOMA ACUEDUCTO MONTECRISTO BOLÍVAR.**

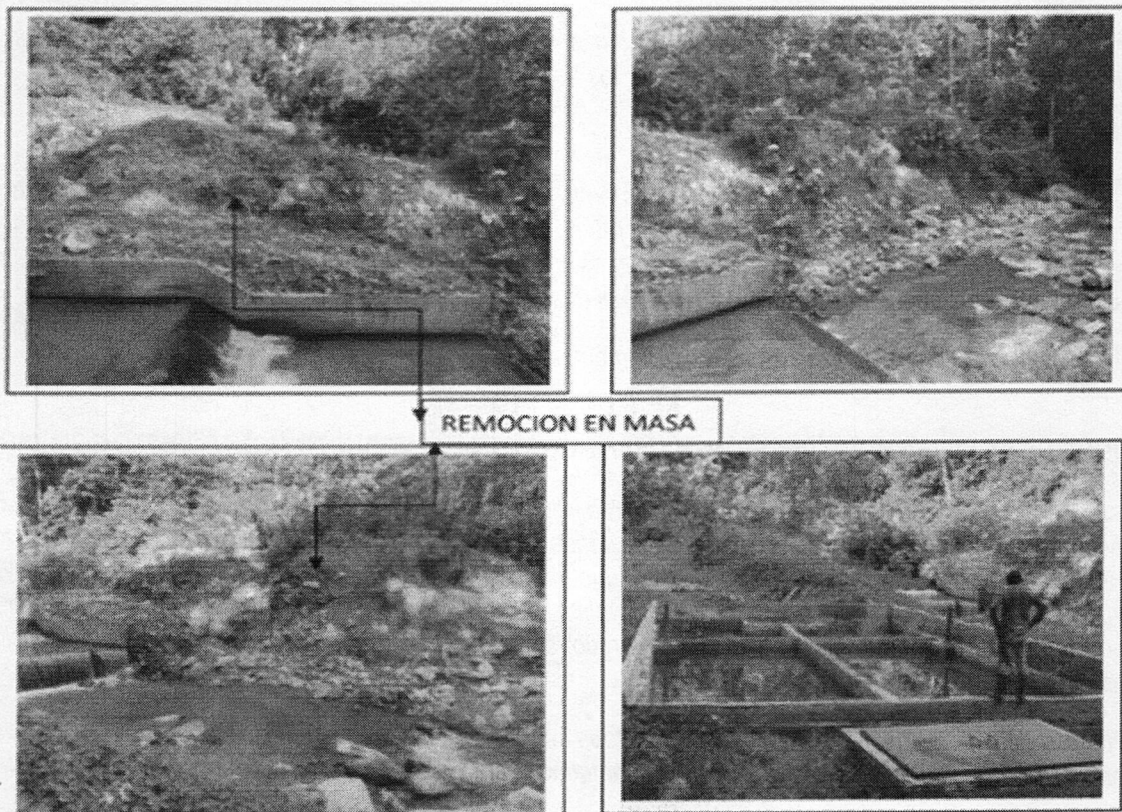
### REGISTRO FOTOGRÁFICO CAPTACIÓN DE AGUA ACUEDUCTO MONTECRISTO QUEBRADA GUINEA

*La visita de inspección ocular se desarrolló el día 12 de julio a la quebrada la Guinea; en el sitio pudo evidenciar que ocurrió fenómeno de remoción en masa sector donde se ubica la bocatoma del acueducto de Montecristo Bolívar, en el margen izquierdo y aguas abajo de la quebrada en las coordenadas de referencia N 8°18'8.41"W 74°24'4.57, de la misma forma se observó desprendimiento de rocas de gran tamaño, el área se encuentra cubierta en parte por vegetación que se ha regenerado; sobre la bocatoma y desarenadores no se evidenció afectación.*

*Para la fecha siete de julio del año 2022 el área estaba influenciada por fuertes precipitaciones con incidencia del fenómeno de la Niña, imprimiendo exceso de humedad al suelo; así también se consultó el visor de ANNA*

- Se requiere que la oficina de Secretaría General exhorte al municipio de Montecristo Bolívar para que actualice el Esquema de Ordenamiento Territorial (EOT), e incluya análisis del riesgo remoción en masa con sus procesos de Conocimiento, Reducción y Manejo de Desastres en su territorio.

- El municipio de Montecristo Bolívar debe monitorear las zonas susceptibles de remoción en masa, que hayan presentado inundaciones pluviales, encharcamiento o movimientos en masa, sobre la base de información de registros históricos; y oportunamente notificar a la comunidad sobre posibles emergencias, así también es pertinente implemente Sistemas de Alertas Tempranas (SAT).

- Que en consecuencia de lo anterior descrito el municipio de Montecristo Bolívar debe activar el Consejo Municipal de Gestión del Riesgo, como también el Plan de Contingencia, frente al escenario por remoción en masa que se presenta en su territorio.

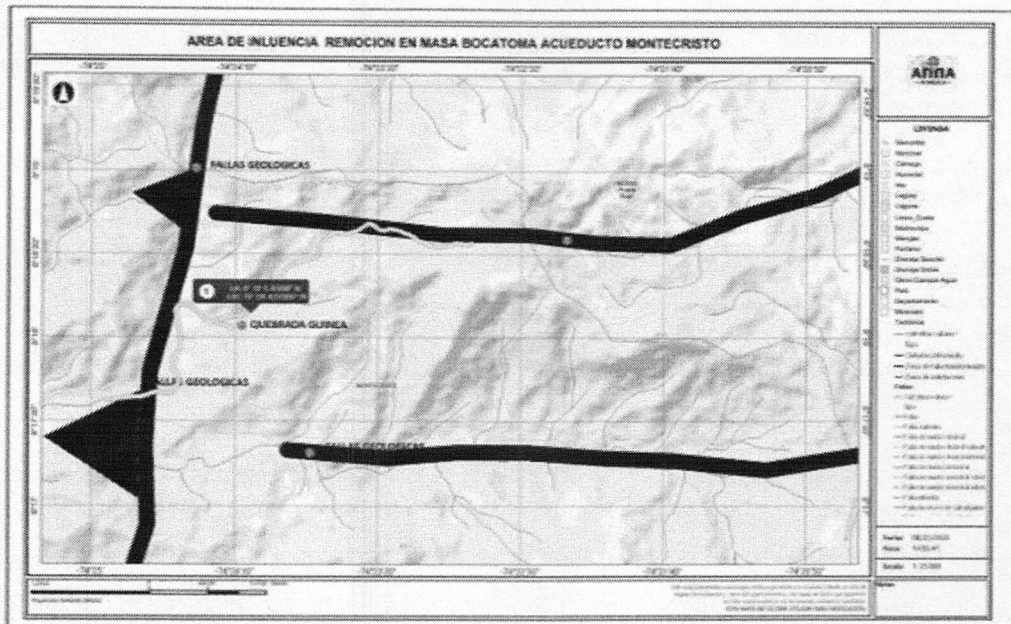
**CARTOGRAFÍA PLATAFORMA ANNA MINERIA**

MINERÍA la zona se encuentra bajo el dominio de fallas geológicas, lo que probablemente hayan sido factores detonantes para que se presente movimientos en masa.

- Que la CSB en revisión de la Plataforma Anna Minería, evidenció la existencia de fallas geológicas con dominio en la zona que pudo haber ocasionado el fenómeno de remoción en masa. (Anexo- Área de influencia remoción en masa - Cartografía Anna Minería).
