## RESOLUCIÓN No 606 DEL 21 DE OCTUBRE DE 2022

Por medio de la cual se Otorga Permiso de Ocupación de Cauces Playas y Lechos; y se establecen Medidas de Manejo Ambiental

# Descripción de la infraestructura PUENTE No. 27 PDET VIA SANTA ROSA DEL SUR BOLIVAR – SAN JUAN DEL RIO GRANDE.

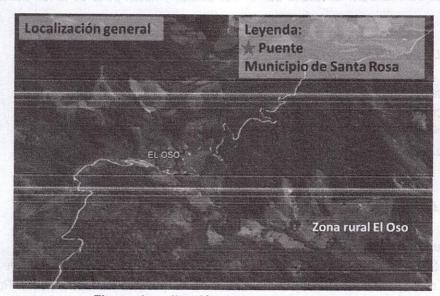
El proyecto se localiza en la zona rural del Municipio de Santa Rosa del sur, con coordenadas Magna Sirgas Y: 1376004.124, X: 997250.063.

Figura: Localización de la zona de estudio

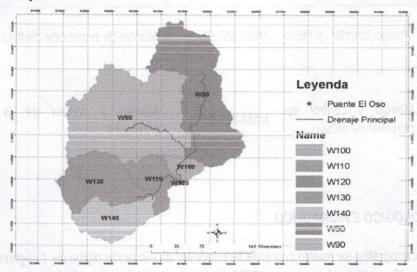
A partir del procesamiento cartográfico con herramientas SIG y la identificación de los puntos de salida o ubicación de las estructuras de drenaje se hizo la delimitación de las cuencas y la obtención de distintos parámetros físicos que describen su forma o Morfometría, los cuales son fundamentales para la evaluación del funcionamiento hidrológico a partir de la determinación de áreas, pendientes, longitudes...etc., que sirven para determinar los tiempos de concentración y se relacionan con la definición de los coeficientes de escorrentía. En la Figura se identifican las sub-cuencas que drenan a los puntos de interés donde se encuentran las estructuras de drenaje existentes.

Figura. Sub-cuencas hidrográficas en los puntos de interés. Fuente: (IGAC) (Modificado por los Autores)

Resultados obtenidos de la evaluación morfométricas de las cuencas de estudio de la Figura anterior.

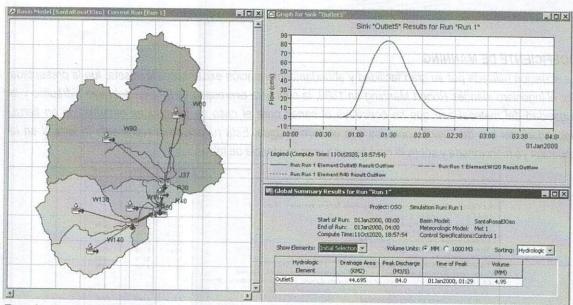
El tránsito de avenidas es la variación del hidrograma a medida que avanza en el cauce, ya sea, por ejemplo, por cambios de pendiente y dirección o el encuentro con las aguas de otras sub-cuencas. Para ese estudio se utilizó el método de Muskingum.

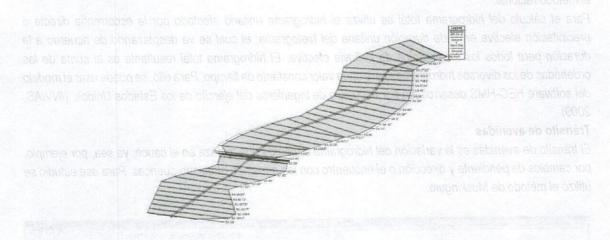
Nos permite simular flujos en cauces naturales o canales artificiales para determinar el nivel del agua por lo que su objetivo principal es realizar estudios de inundabilidad y determinar las zonas inundables.

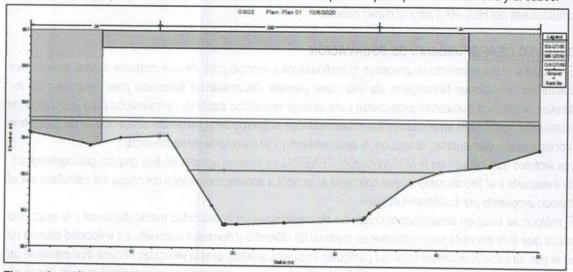
El análisis de la topografía se hizo mediante el procesamiento de los puntos de levantamiento topográfico realizado para el proyecto. El resultado es la obtención de la superficie que representa al terreno y al cauce.

Figura: Sección del cauce en la estación del puente propuesto: 36 m

Luz: 36.0 n

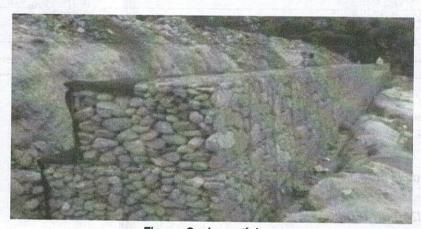
Figura: Gaviones típicos

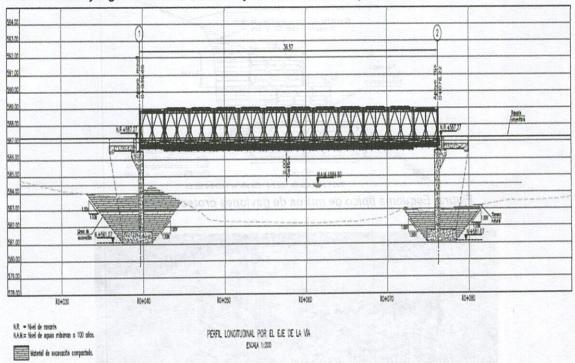
Los puentes son de estructura de concreto reforzado, cumpliendo con los parámetros establecidos por la Norma Colombiana de Puentes CCP-14 vigente, teniendo en cuenta cada parámetro que se exige frente al diseño de: superestructura que está compuesta principalmente por la losa y las vigas que se encuentran referenciados en las secciones 2,3,4,5,6 y 9 de la Norma; en lo que refiere a la infraestructura y viga cabezal se diseña bajo las secciones 3,5 y 11 de la misma.

Figura: Perfil de la obra a ejecutar.
