## RESOLUCIÓN No. 631 DE 27 DE OCTUBRE DE 2022

POR MEDIO DEL CUAL SE APRUEBA UN PLAN DE RESTAURACIÓN ECOLÓGICA Y SE TOMAN  
OTRAS DETERMINACIONES.

Que la Subdirección de Gestión Ambiental mediante correo electrónico de fecha 27 de octubre de 2022 remite Concepto Técnico No. 396 del 24 de octubre de 2022, conceptualizando lo siguiente:

## DESCRIPCIÓN DE LA VISITA

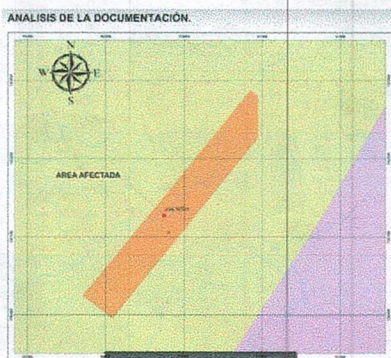
*De acuerdo a la inspección se puede concluir que hubo afectación al recurso suelo, ya que se evidencia remoción de capa vegetal, mal manejo de taludes, mala disposición de colas. Se evidencia que por la alta escorrentía producida por las pendientes pronunciadas de los taludes, se presenta erosión del terreno. Para constatar lo descrito se anexa registro fotográfico.*

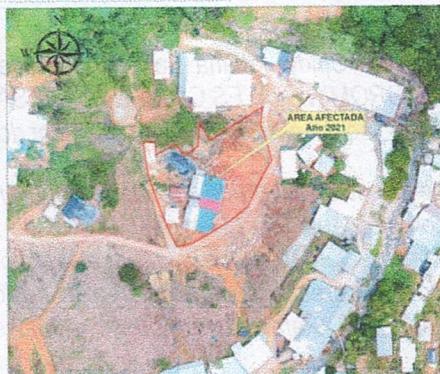
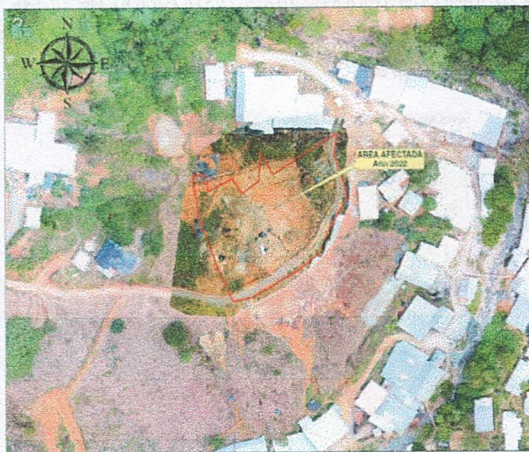
En las imágenes se aprecia el desmantelamiento de las instalaciones en donde se desarrollaba la actividad.

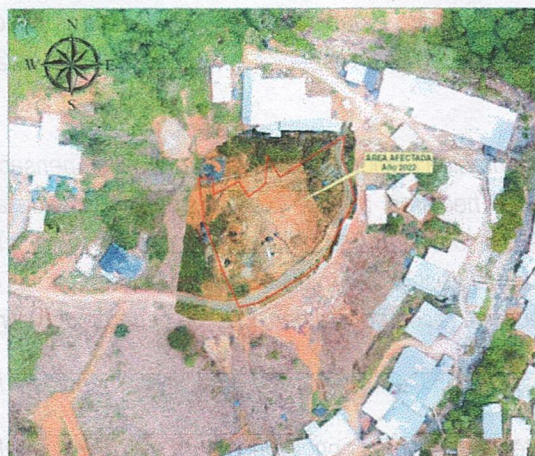
- ❖ Que el área afectada donde se está desarrollando el Plan de Recuperación Ecológica se encuentra ubicado en las siguientes coordenadas:

❖ Que las acciones implementadas del Plan de Recuperación Ecológica, evidenciadas fueron puesta en marcha de un vivero, estabilización de taludes y revegetalización con especies nativas en el área afectada, delimitación y señalización del área a compensar.

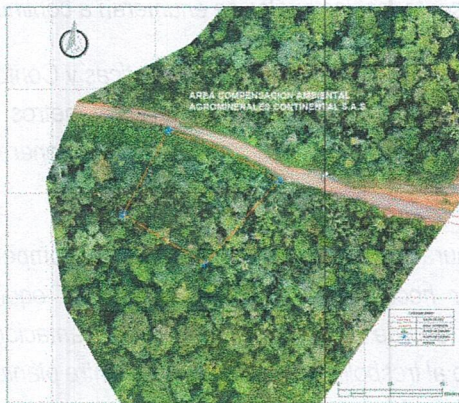
❖ Que el área a compensar se encuentra ubicada en el polígono con las siguientes coordenadas:

❖ Que los recursos naturales afectados fueron el recurso suelo, flora y el hídrico. Esto se evidencia por la remoción de cobertura vegetal, el movimiento de tierras, el mal manejo dado a los taludes y la disposición de colas.
